# ניטור דריסות ככלי משלים ללימוד דפוס פעילות ומגמות בתפוצת חיות הבר

צח גלסר, אמיר ארנון, ליאת הדר

**רמת הנדיב**  
Ramat Hanadiv رמת هندیف

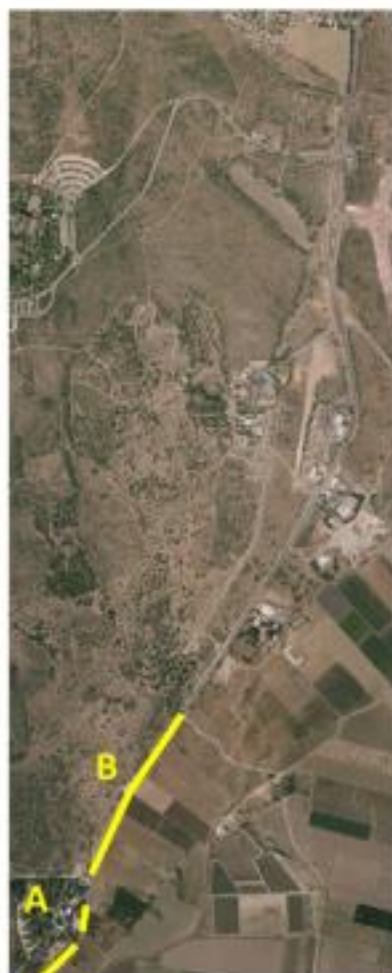
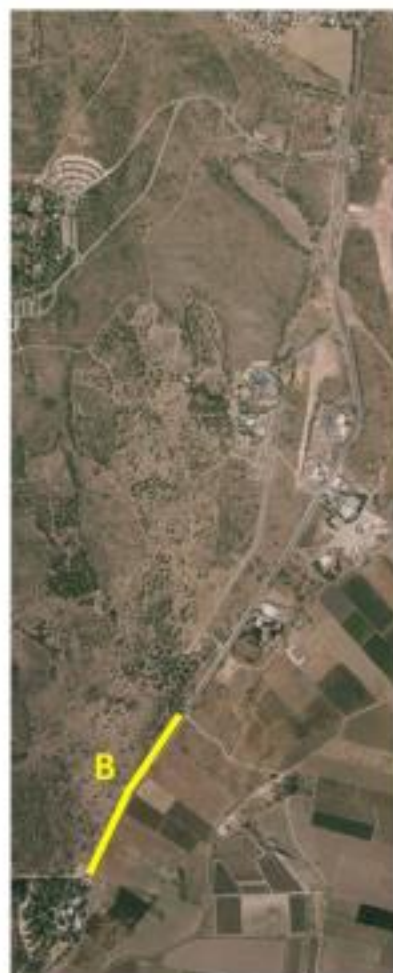
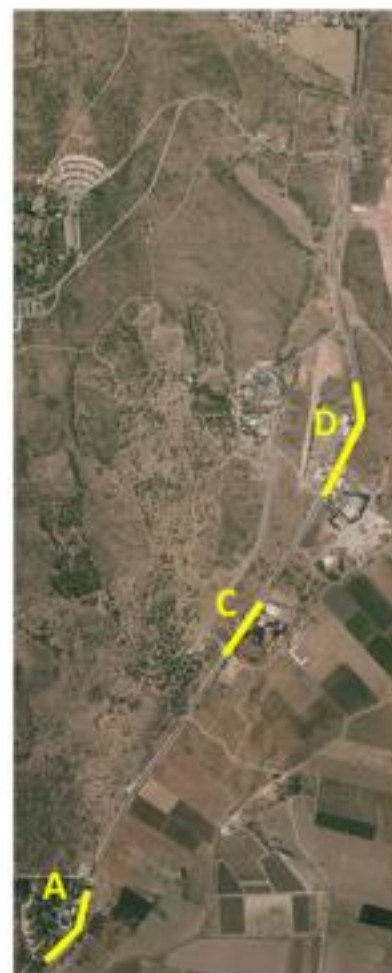
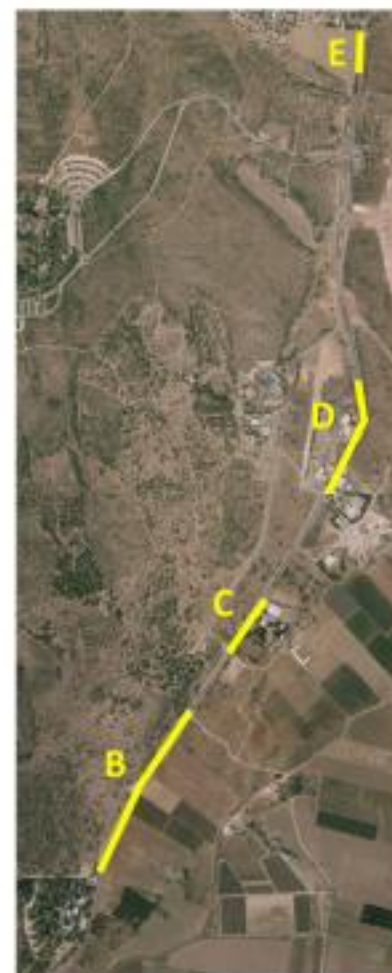
**מוקדי דריסות בשנים 2013 – 2020 על גבי צילום אוויר, עבור ארבעת המינים הנדרסים ביותר.** הניתוח נעשה בתכנה KDE+, וכלל את.. והמקטעים בהם נצפו דריסות בריכוז גבוה (במובהק, ביחס לפיזור אקראי) מסומנים בצהוב. האזורים הסמוכים למוקדים הם: (A) פארק שוני; (B) שטח טבעיים וחקלאיים בבקעת הנדיב; (C) מעון לחוסים; (D) גני אירועים, יקב ומסעדה, סופרמרקט; (E) השכונות הדרום-מזרחיות של זכרון יעקב – נווה שרת ונווה רמז.

דורבנים

חזירי בר

תנים

חתולים
