# חידוש גן הוורדים

פול  
בנימין

2025

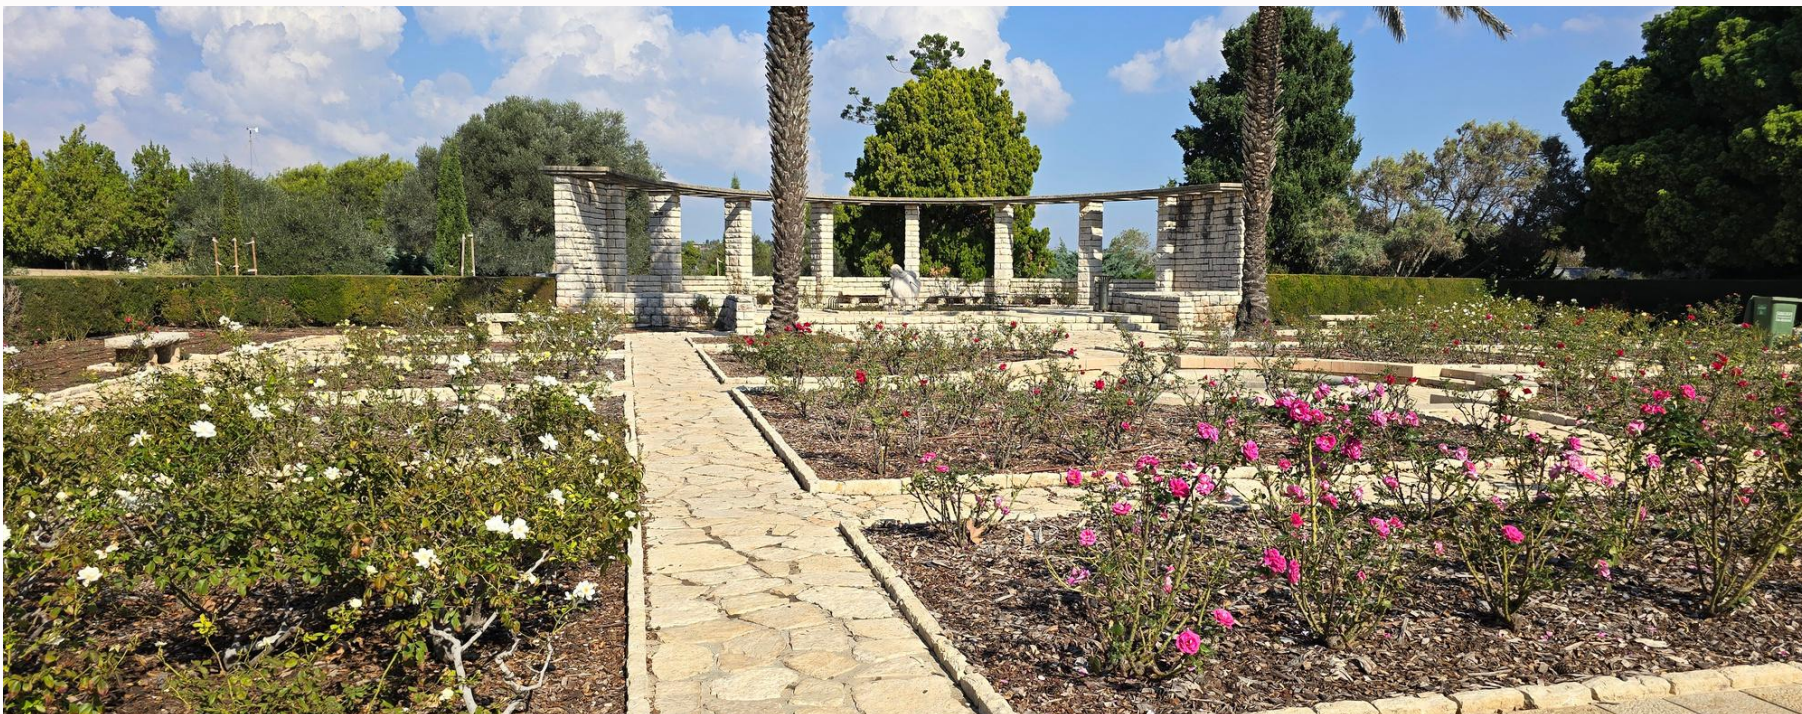
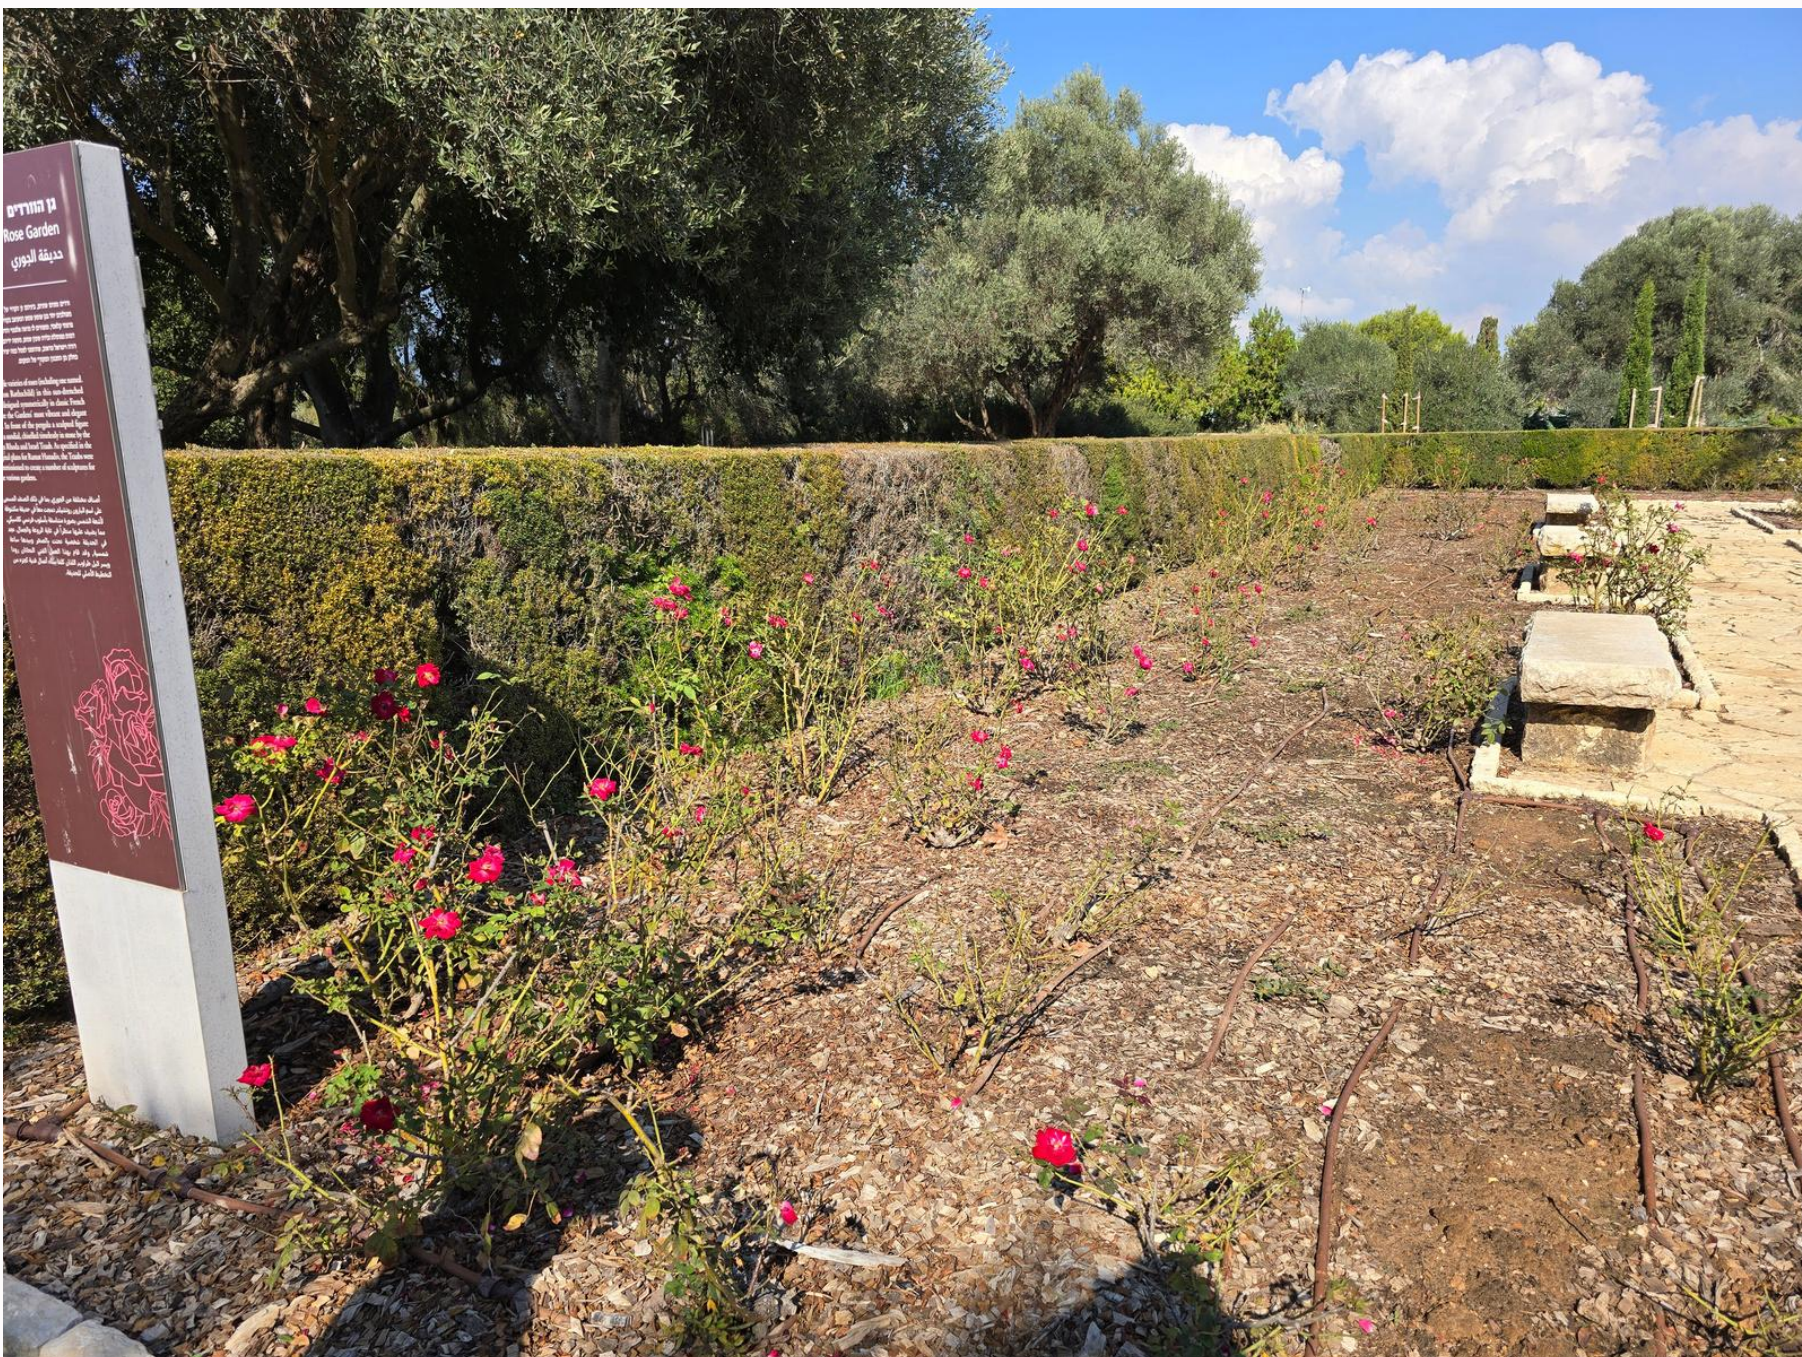
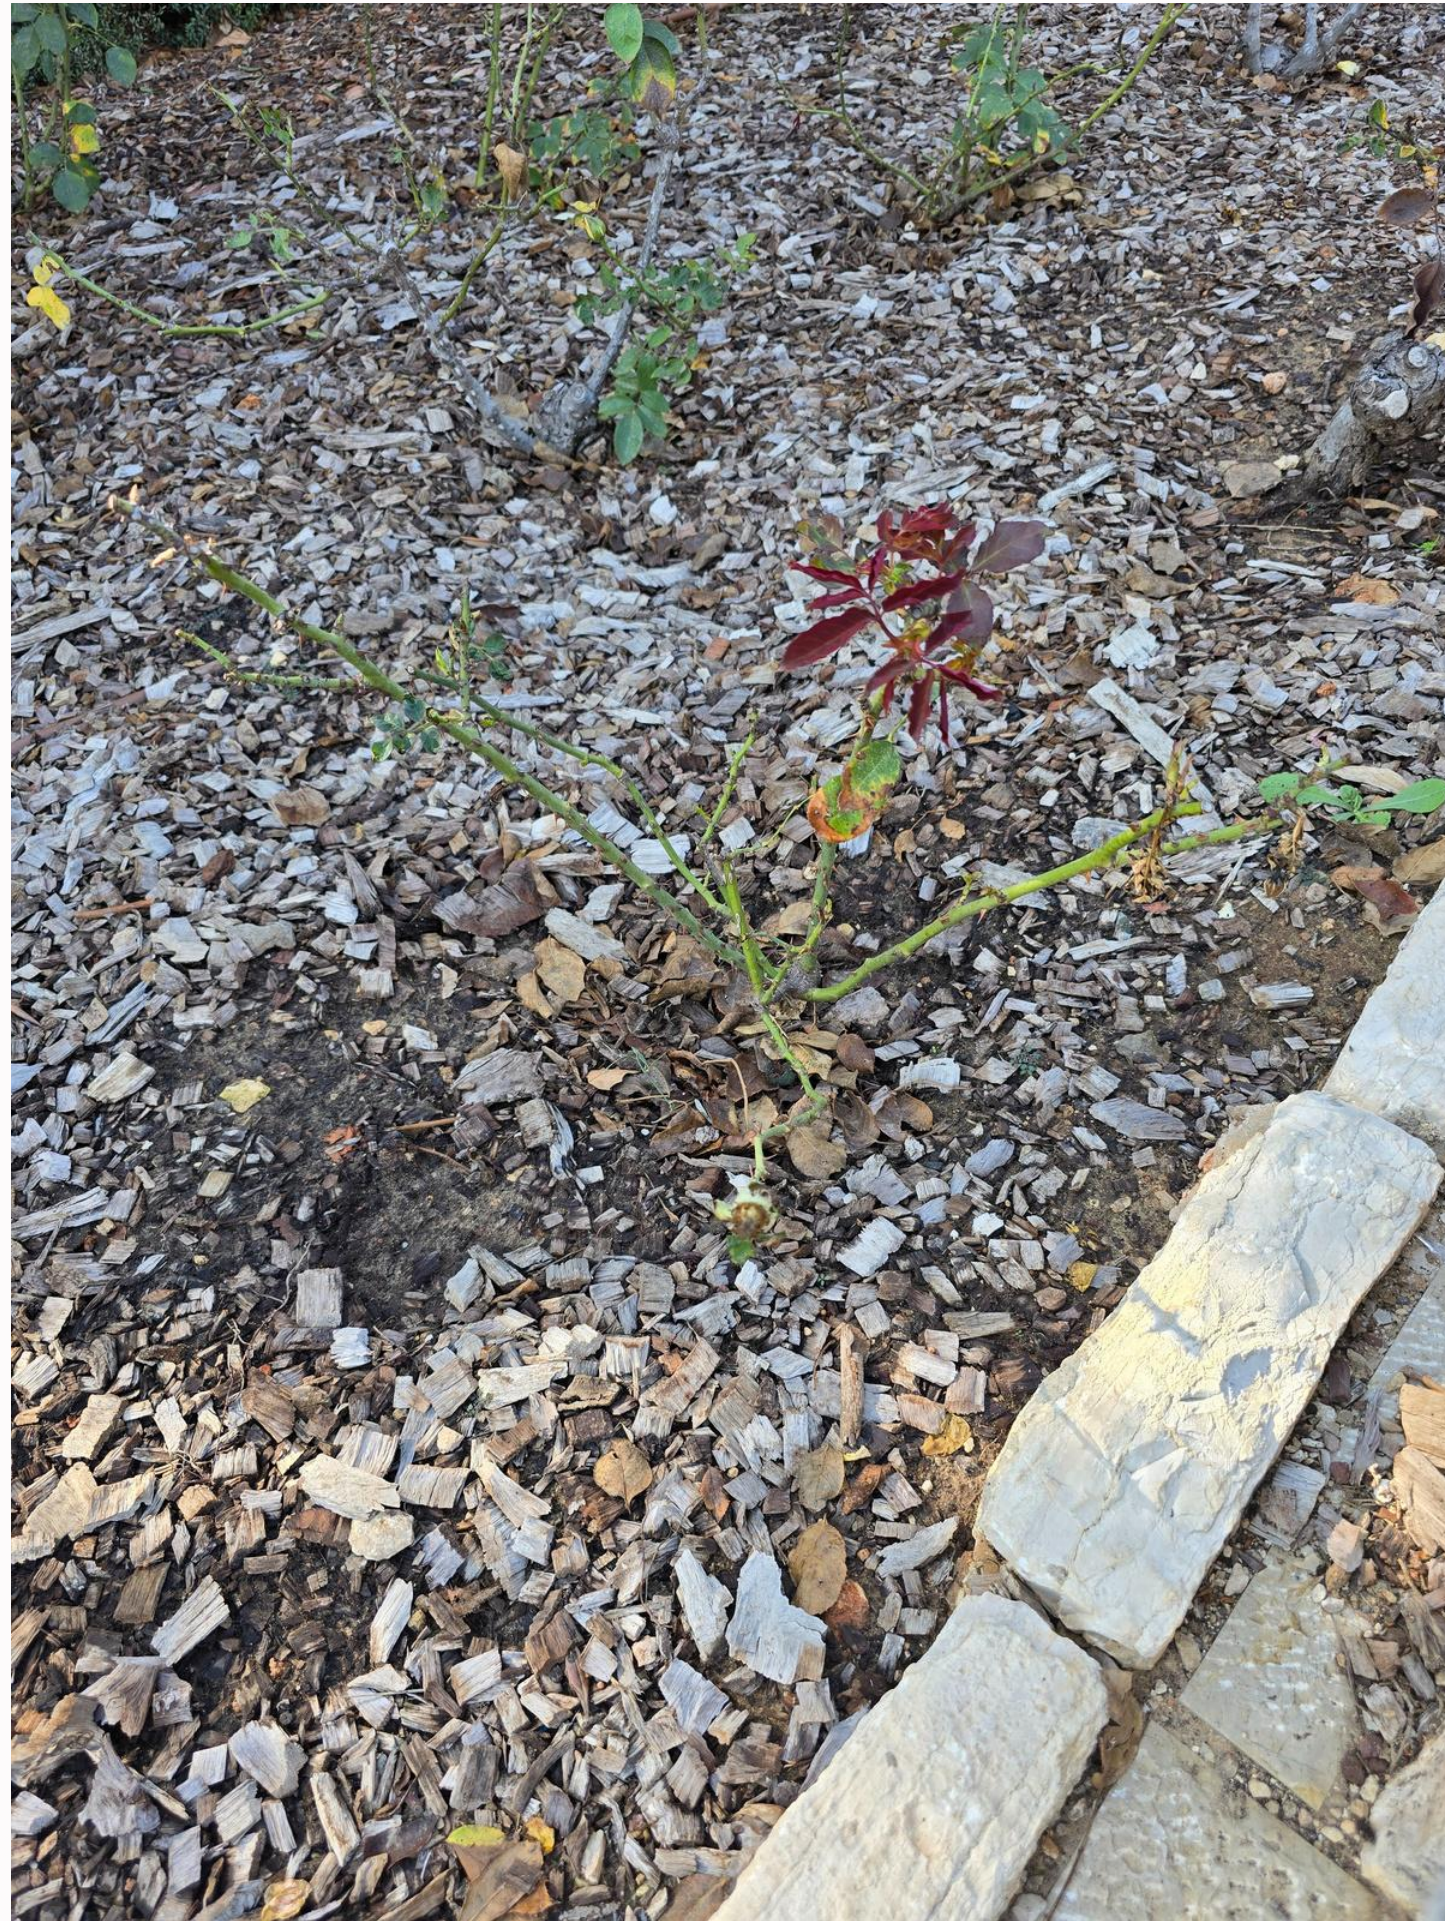
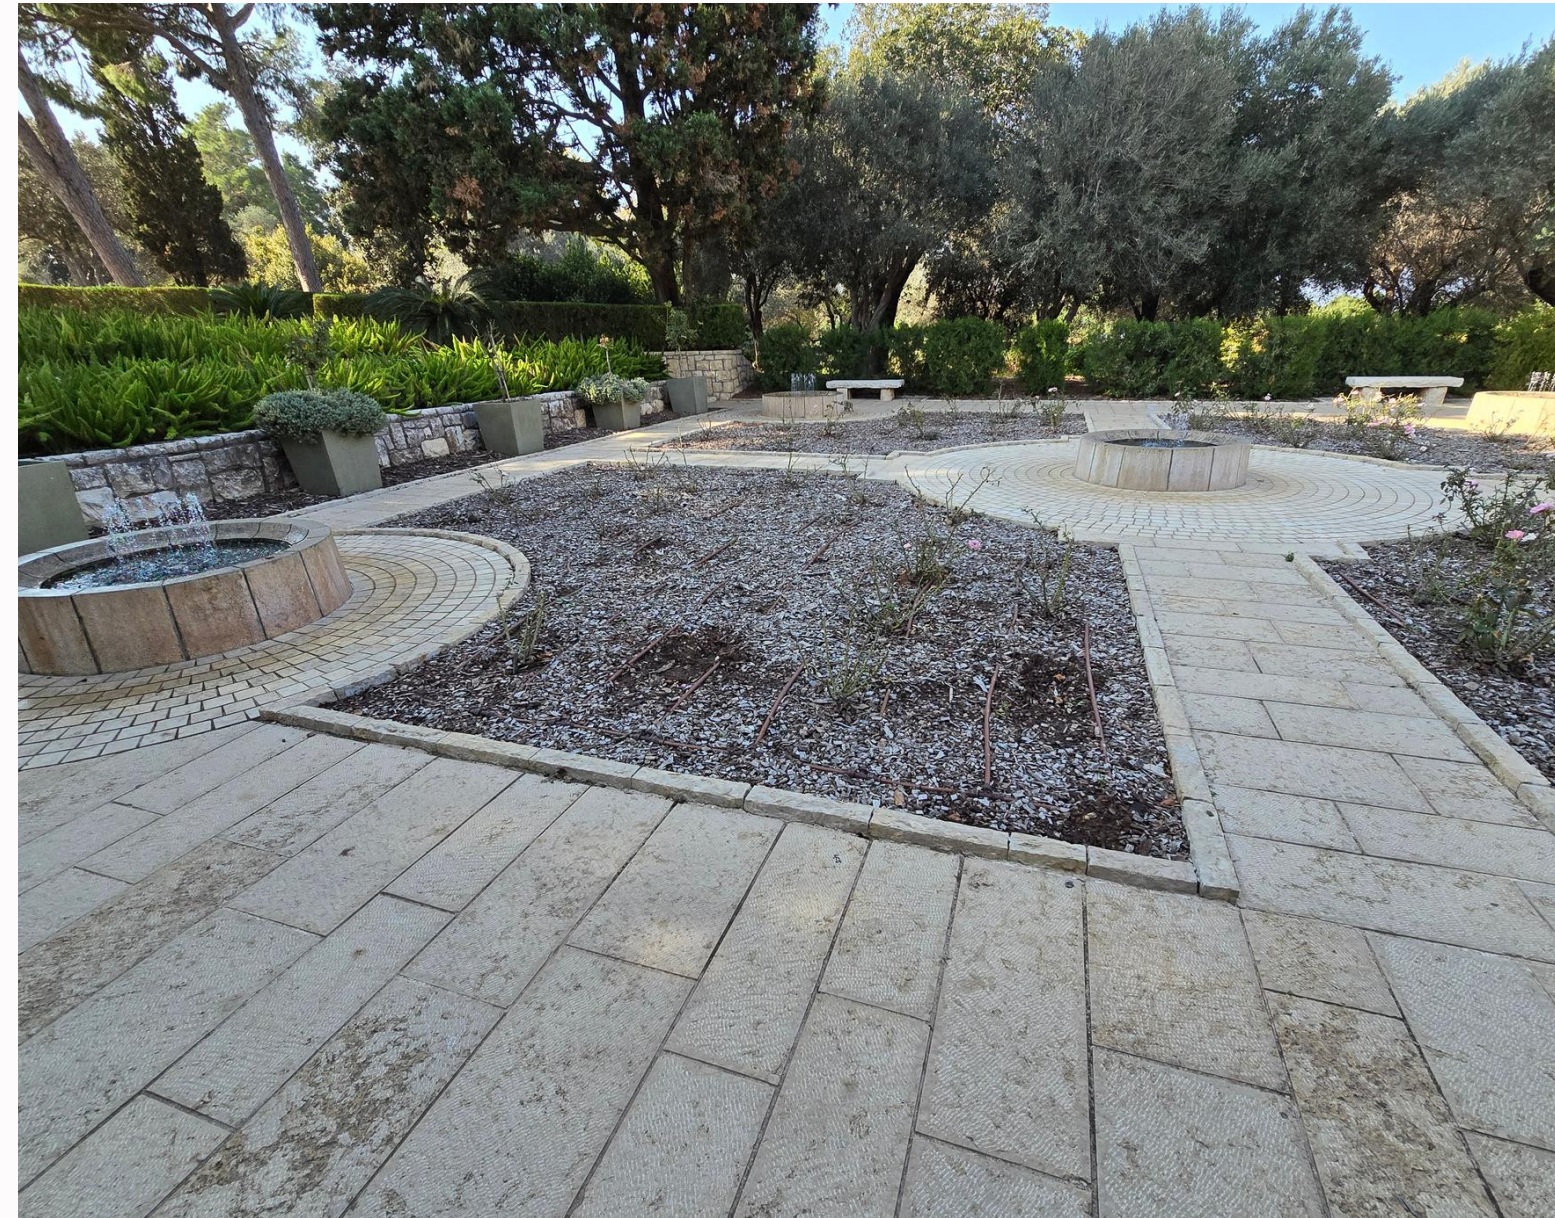
11/2024

# מצב הגן לפני השיקום

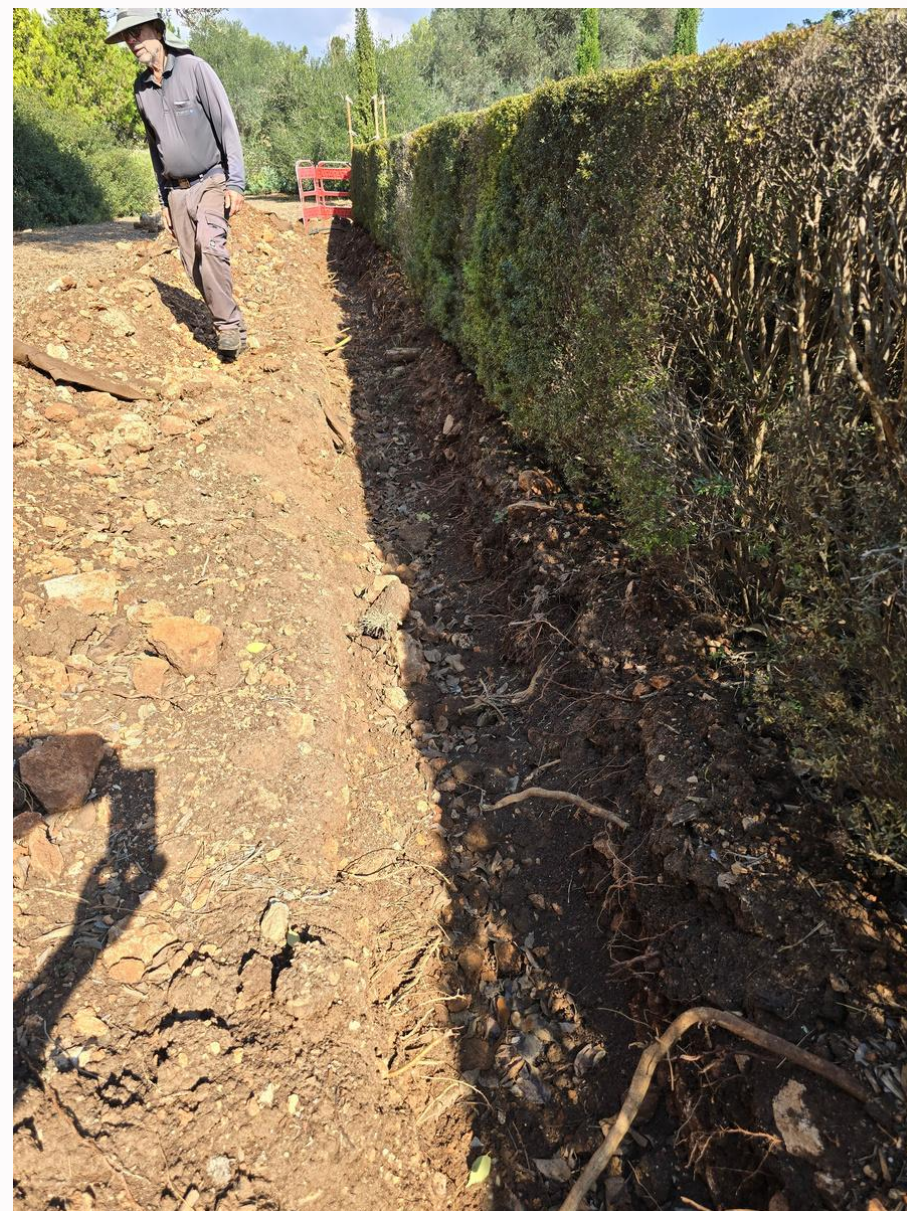
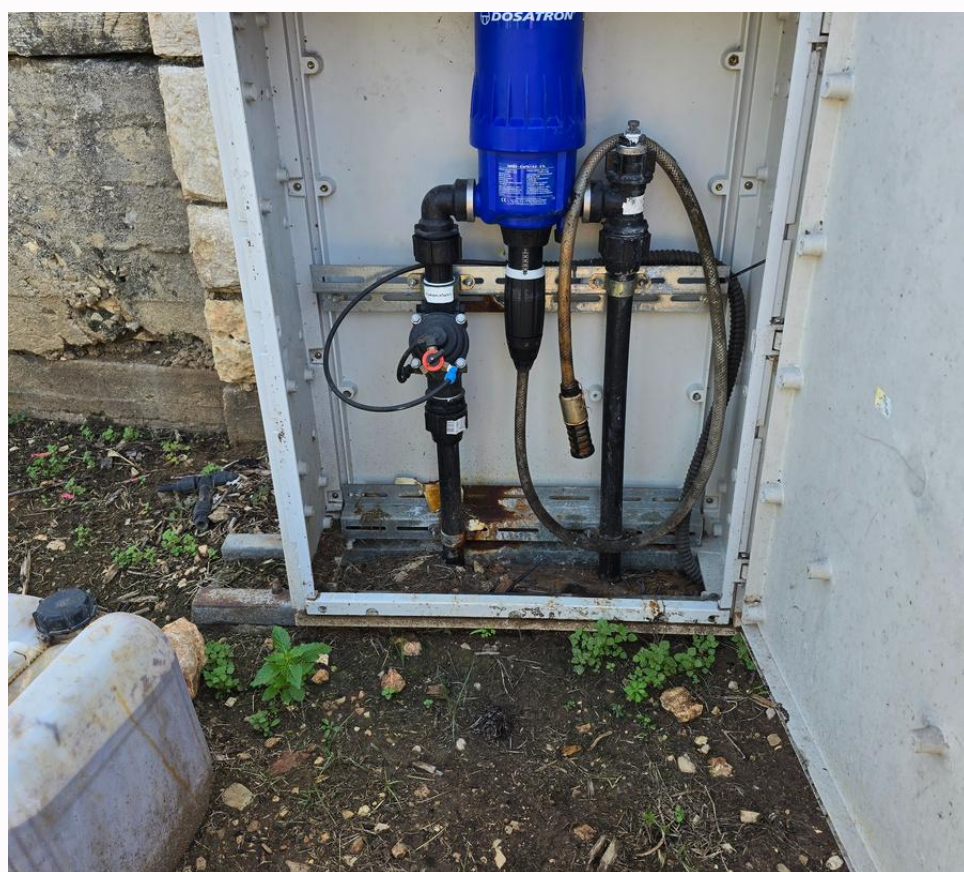
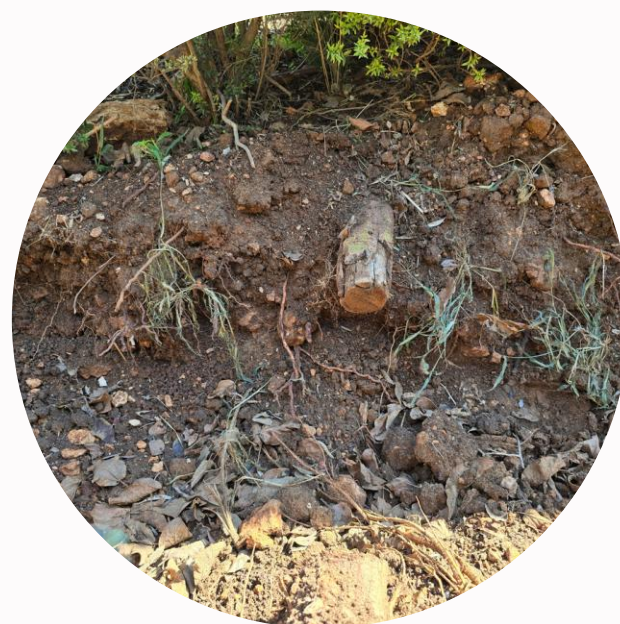
# בעיות נוספות

- מערכת דישון לא מנוצלת
- חדירת שורשי העצים בסביבה

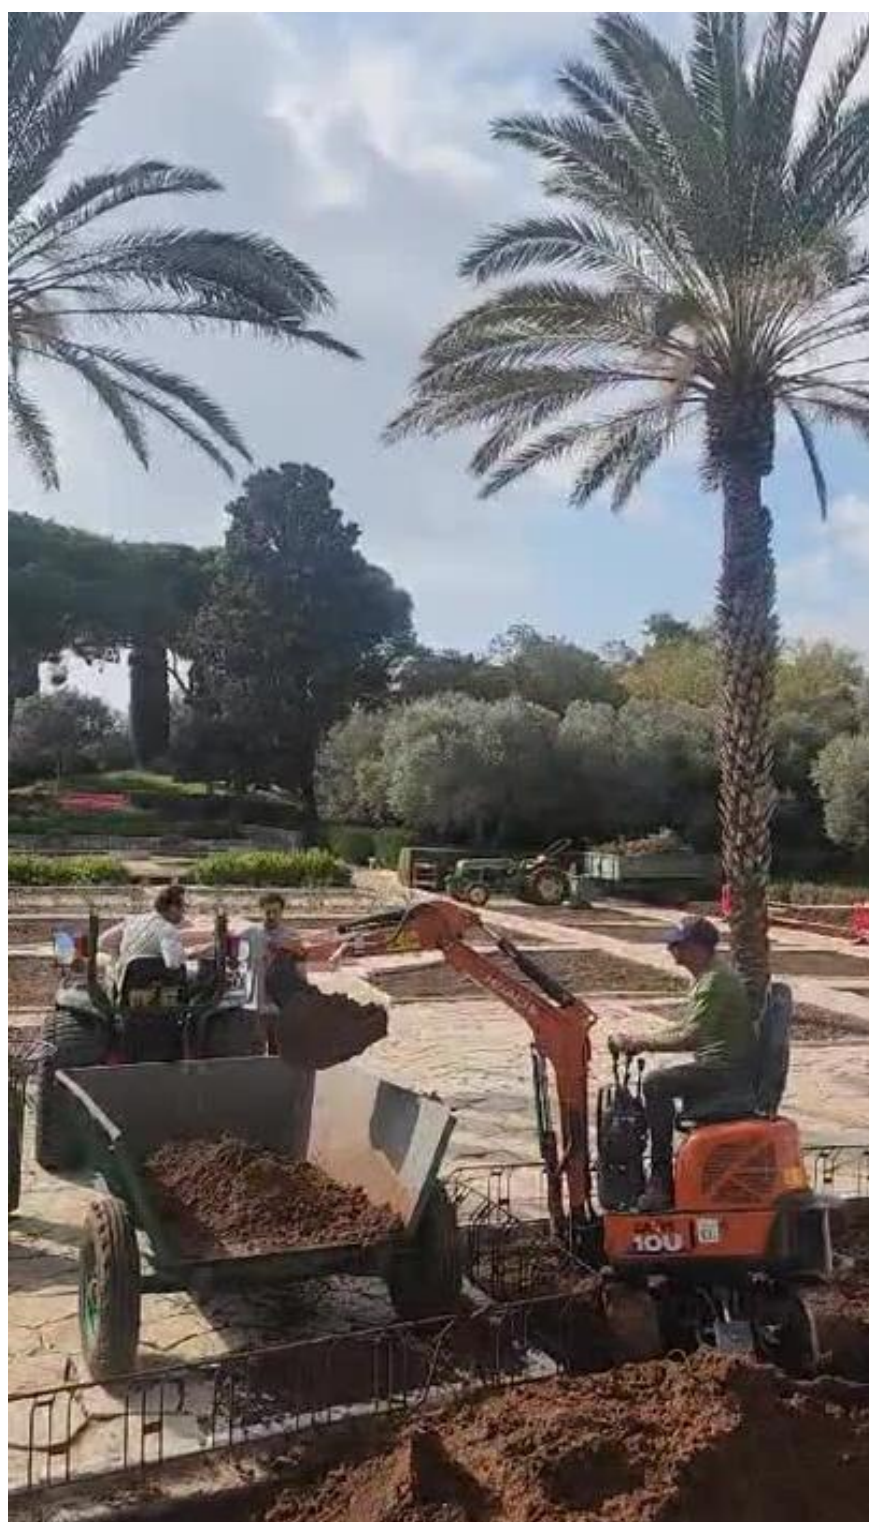
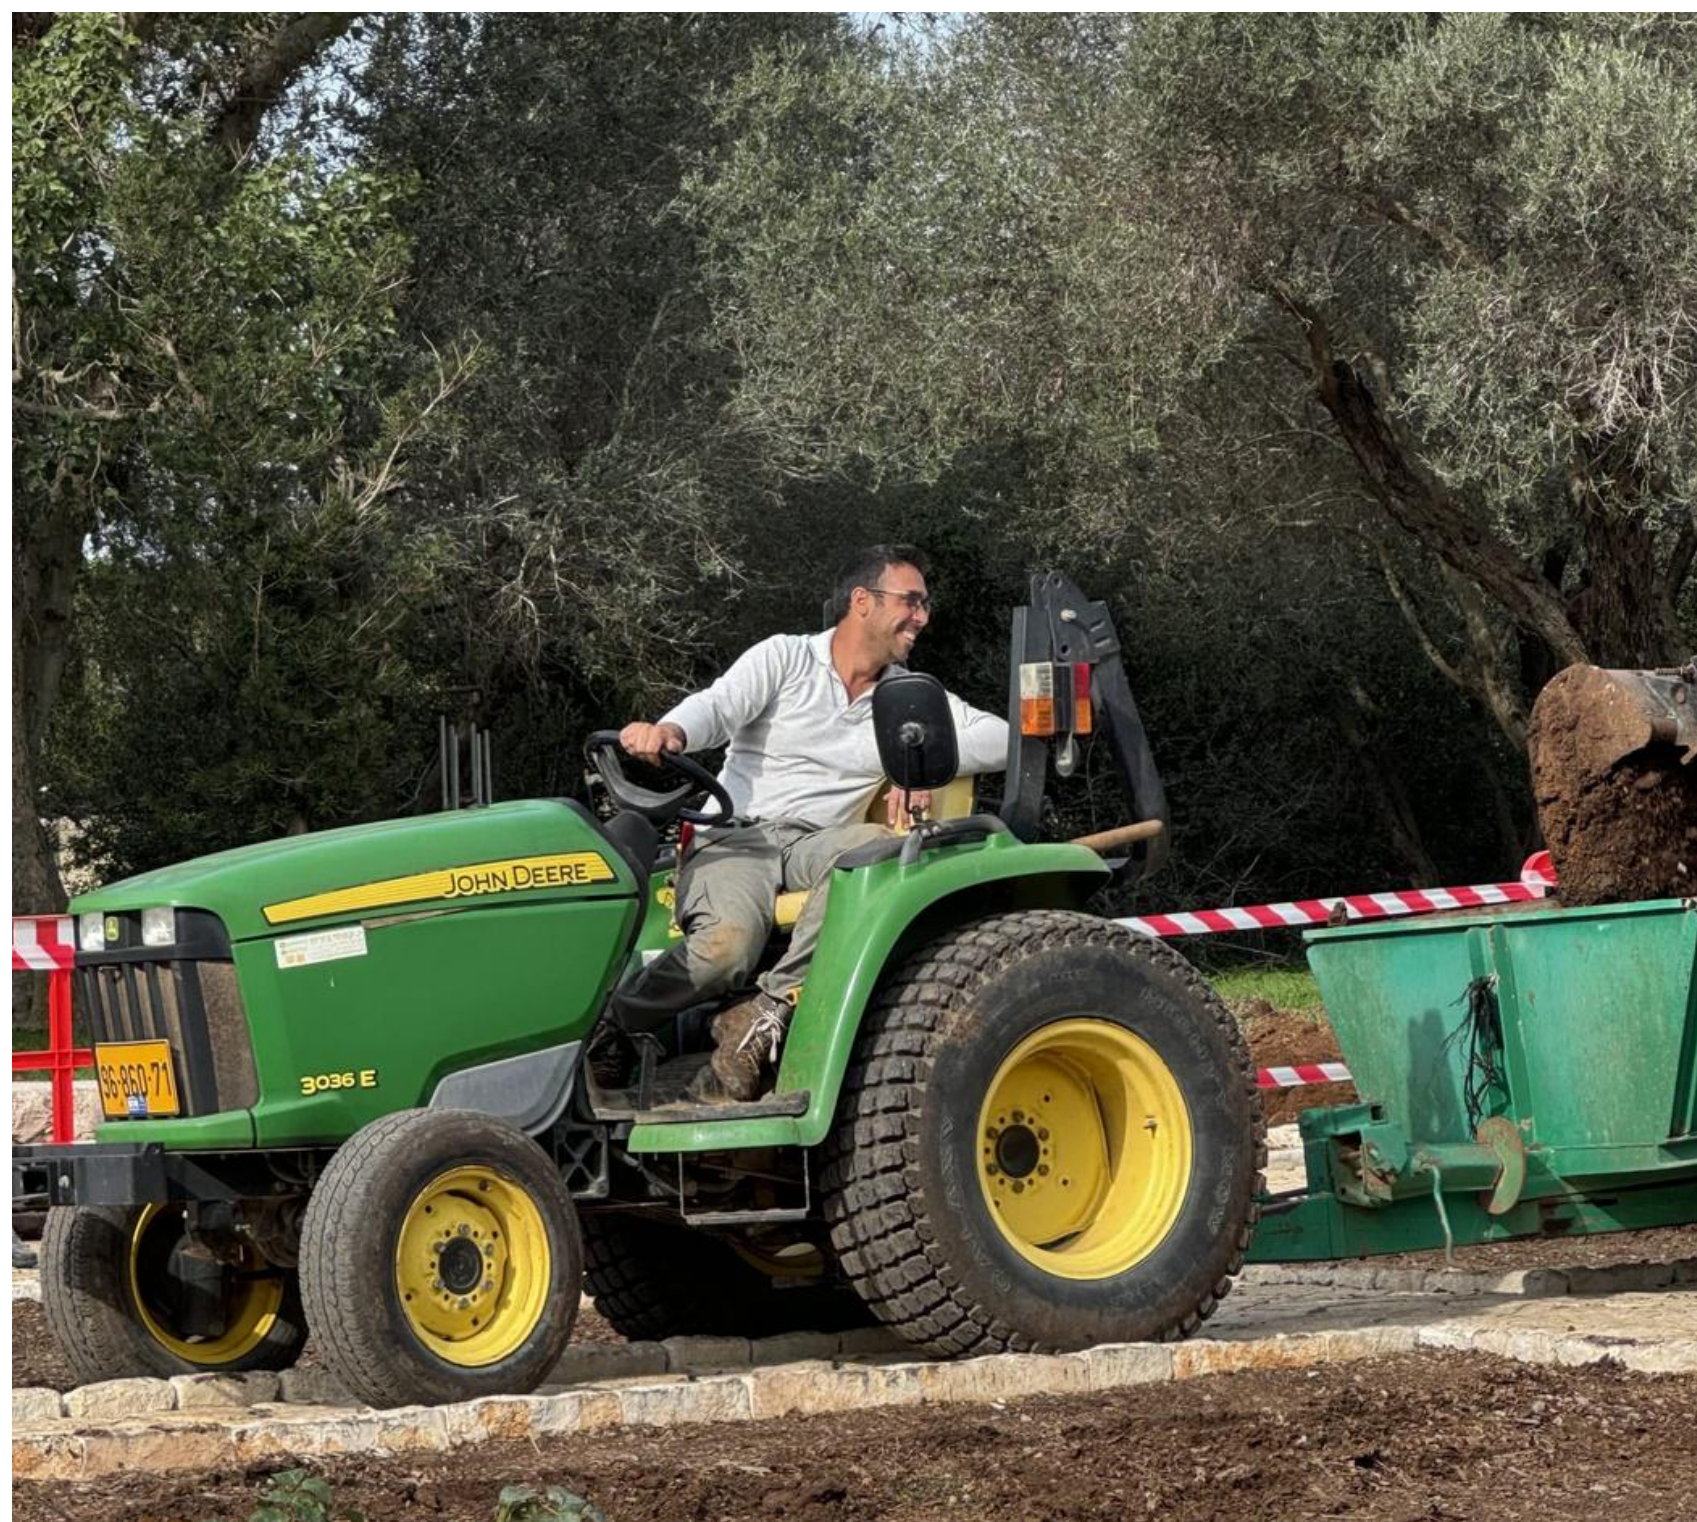
# תחילת עבודת עפר - חפירה

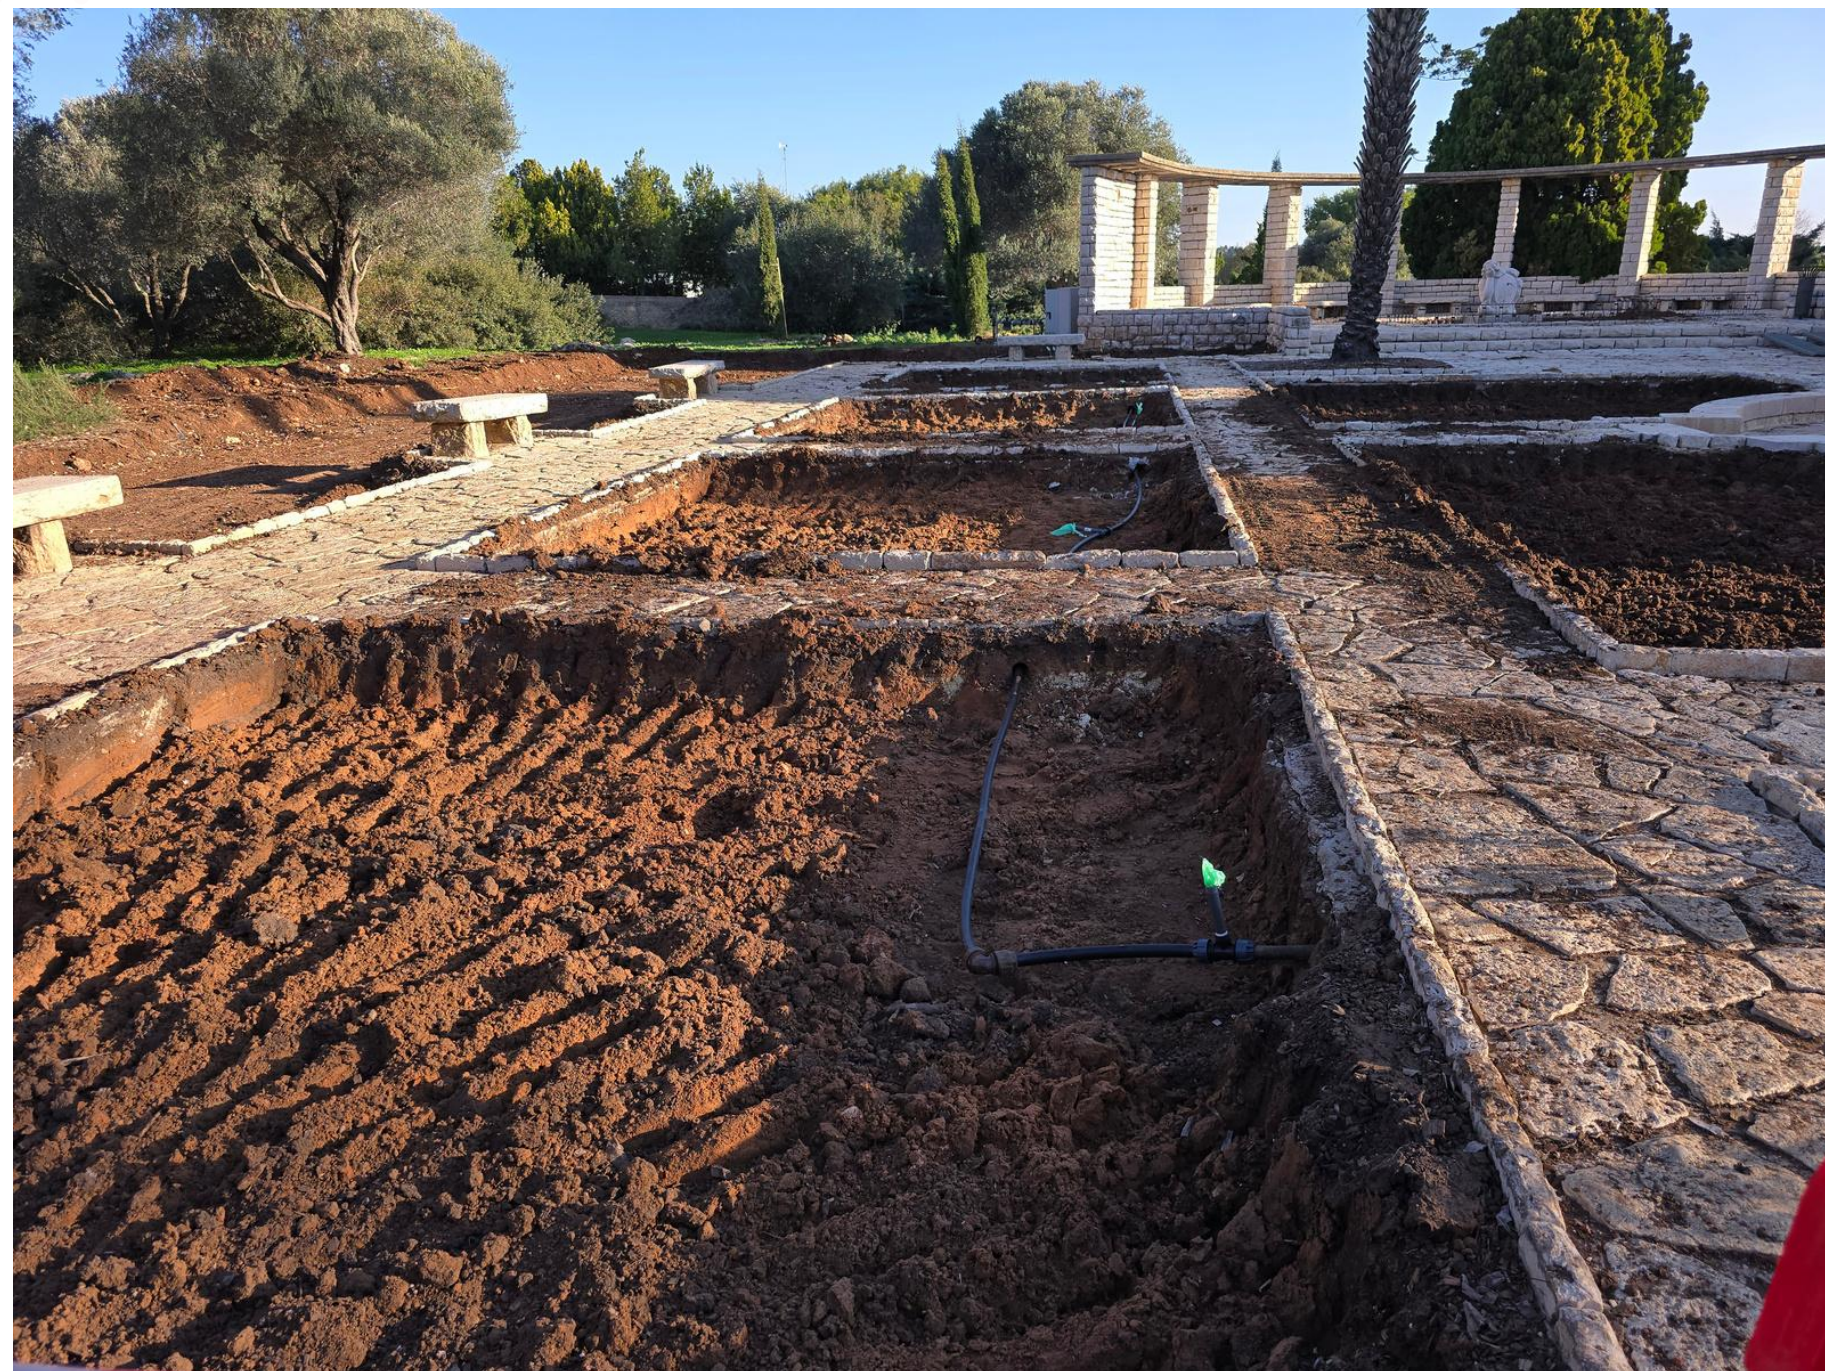
# תחילת עבודת עפר - חפירה

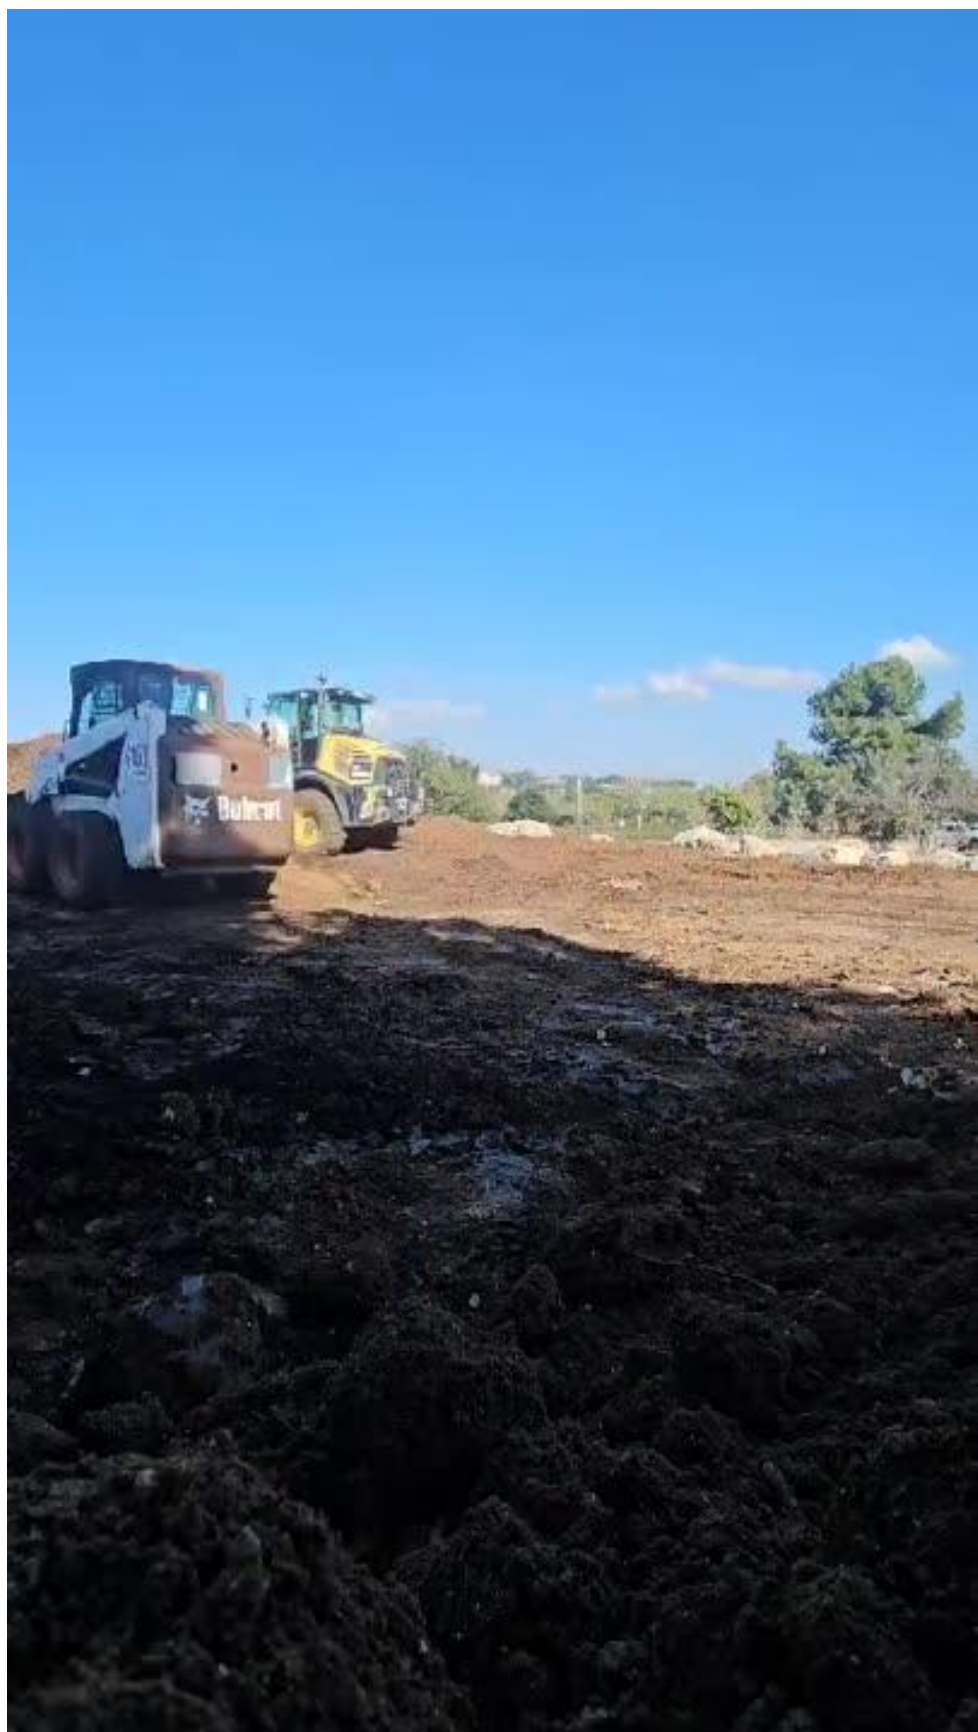
# הרבה מאוד חפירה

תוספת קומפוסט 20%

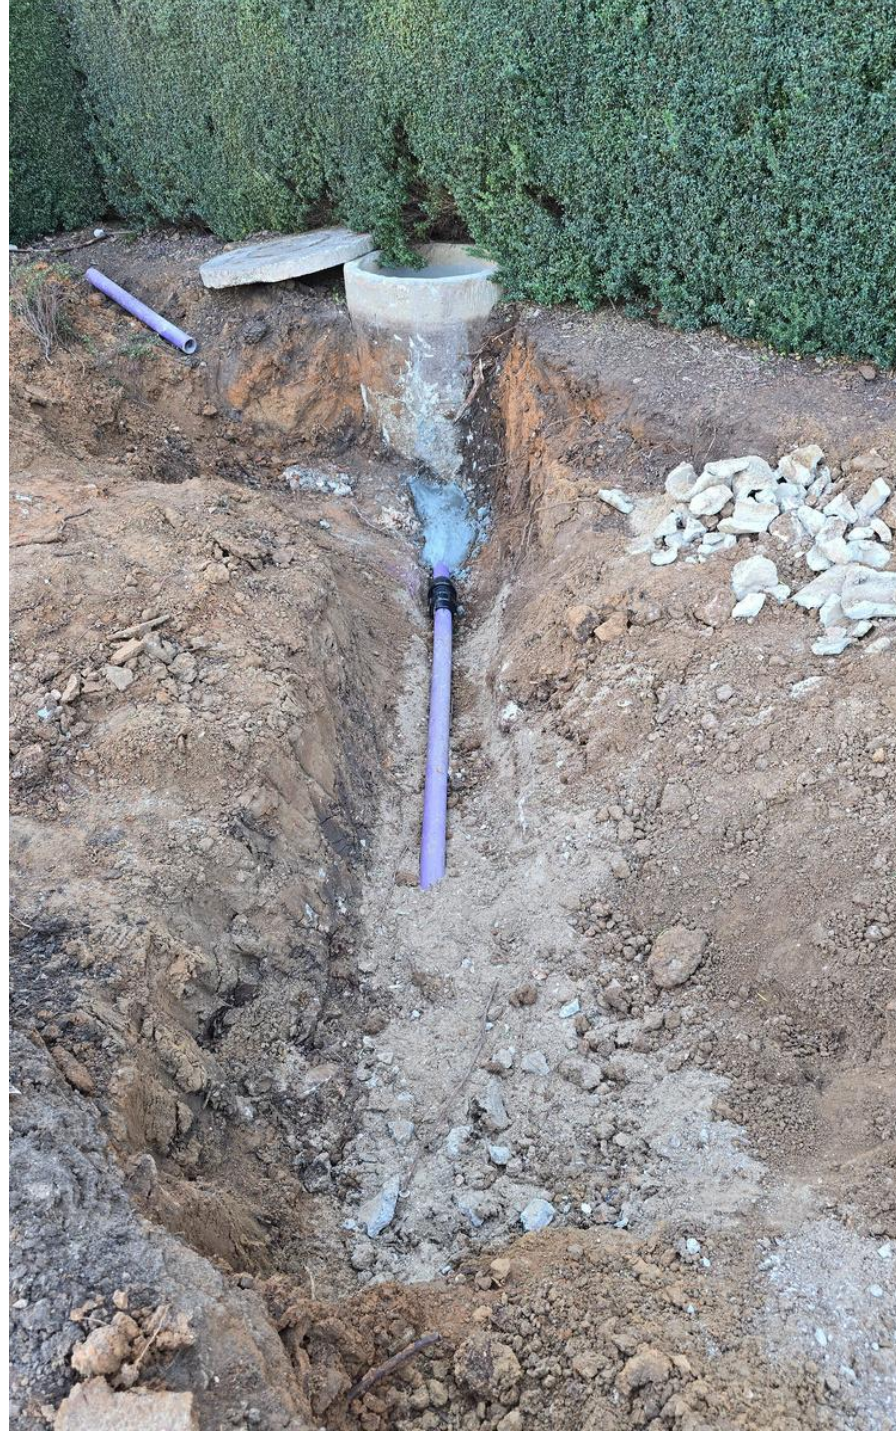
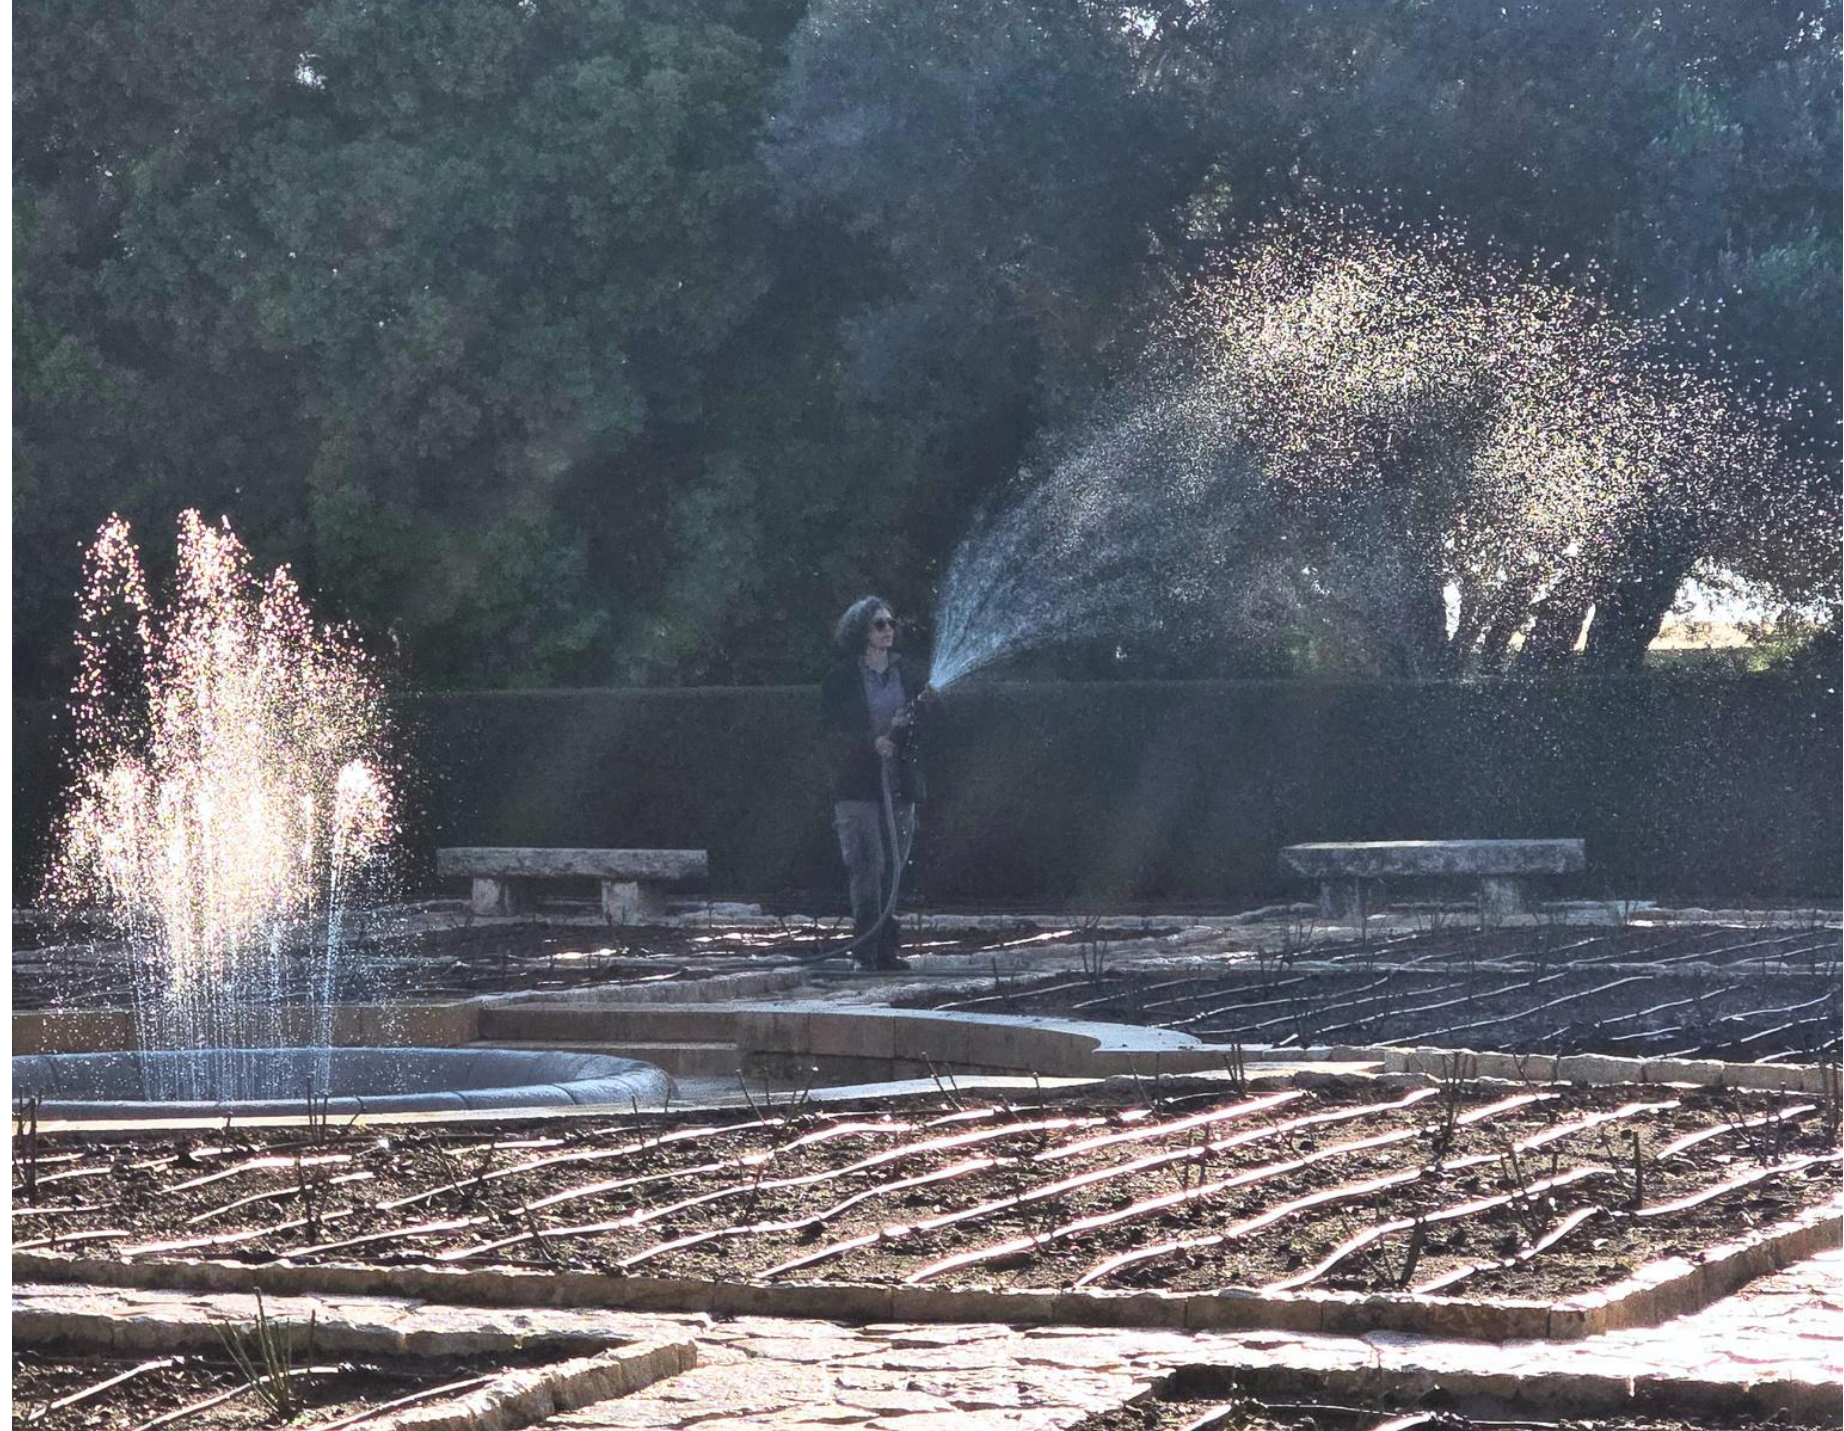
# הכנסת קרקע חדשה
