# חידוש גן הוורדים

פול  
בנימין

2025

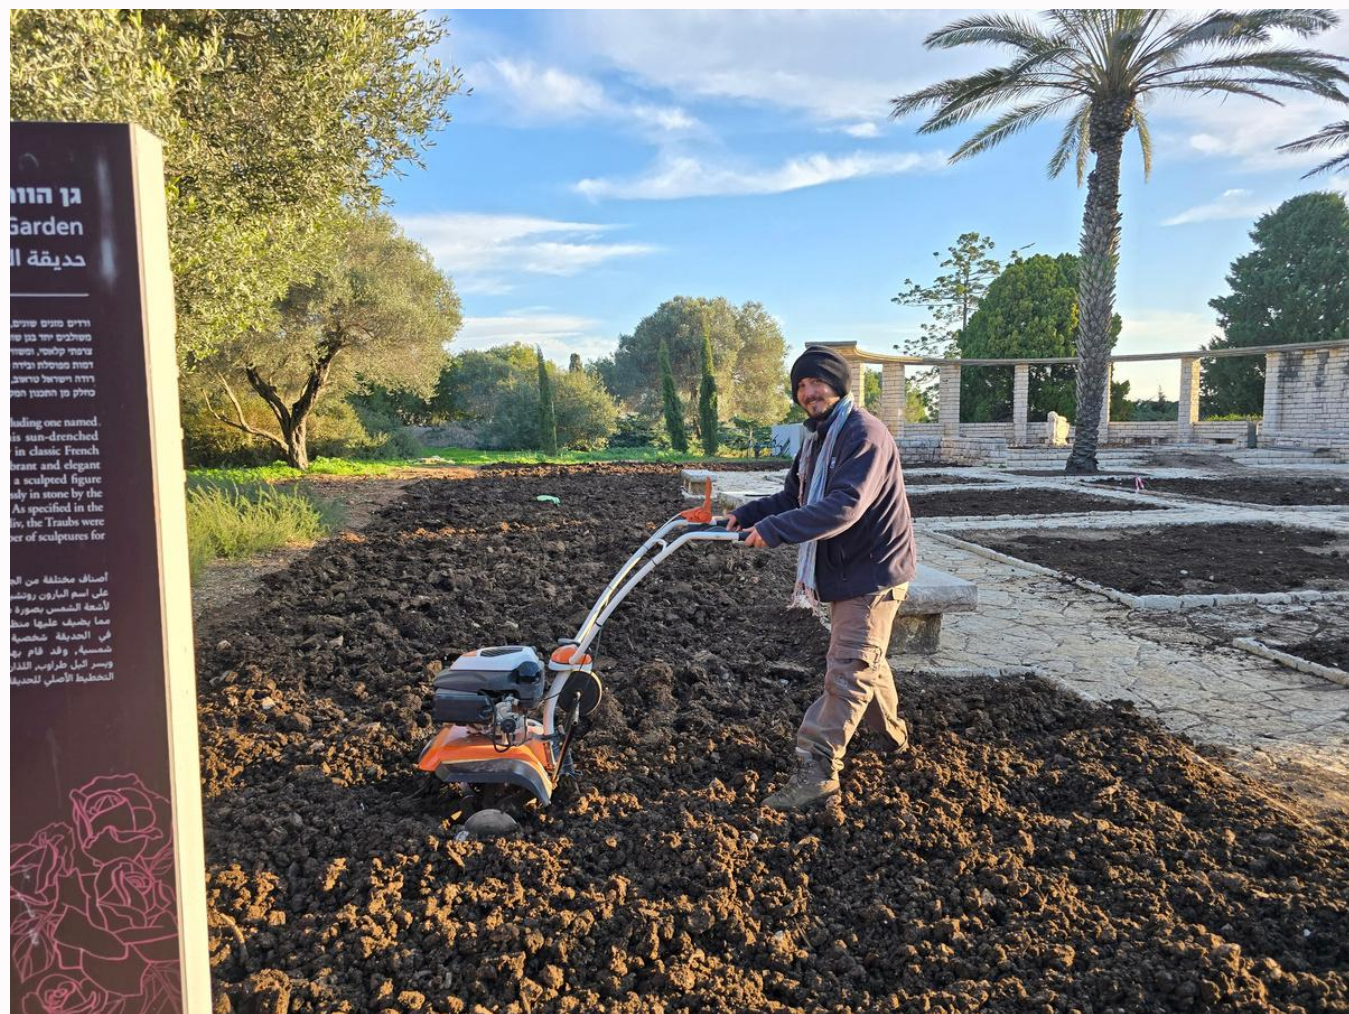
# תיקון נזילות במזרקות

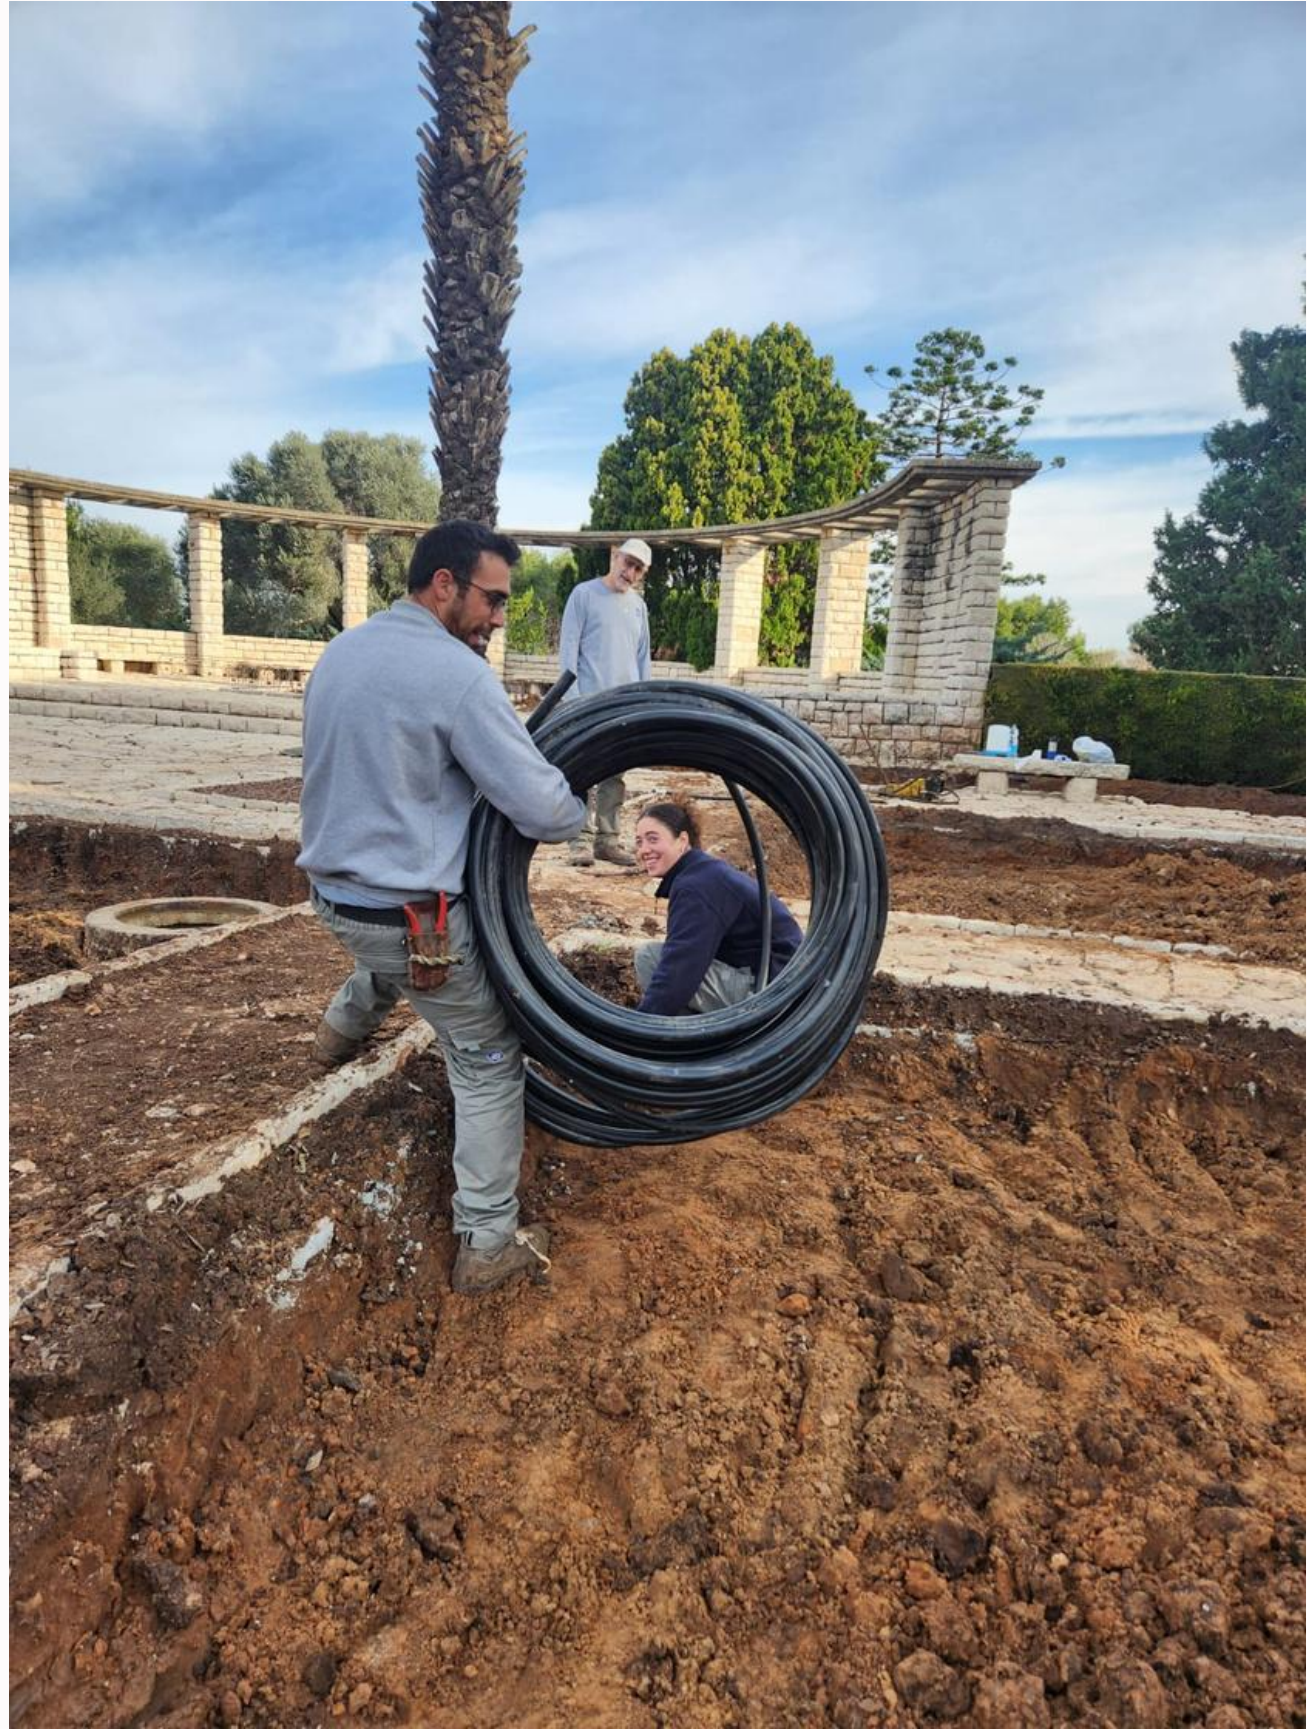
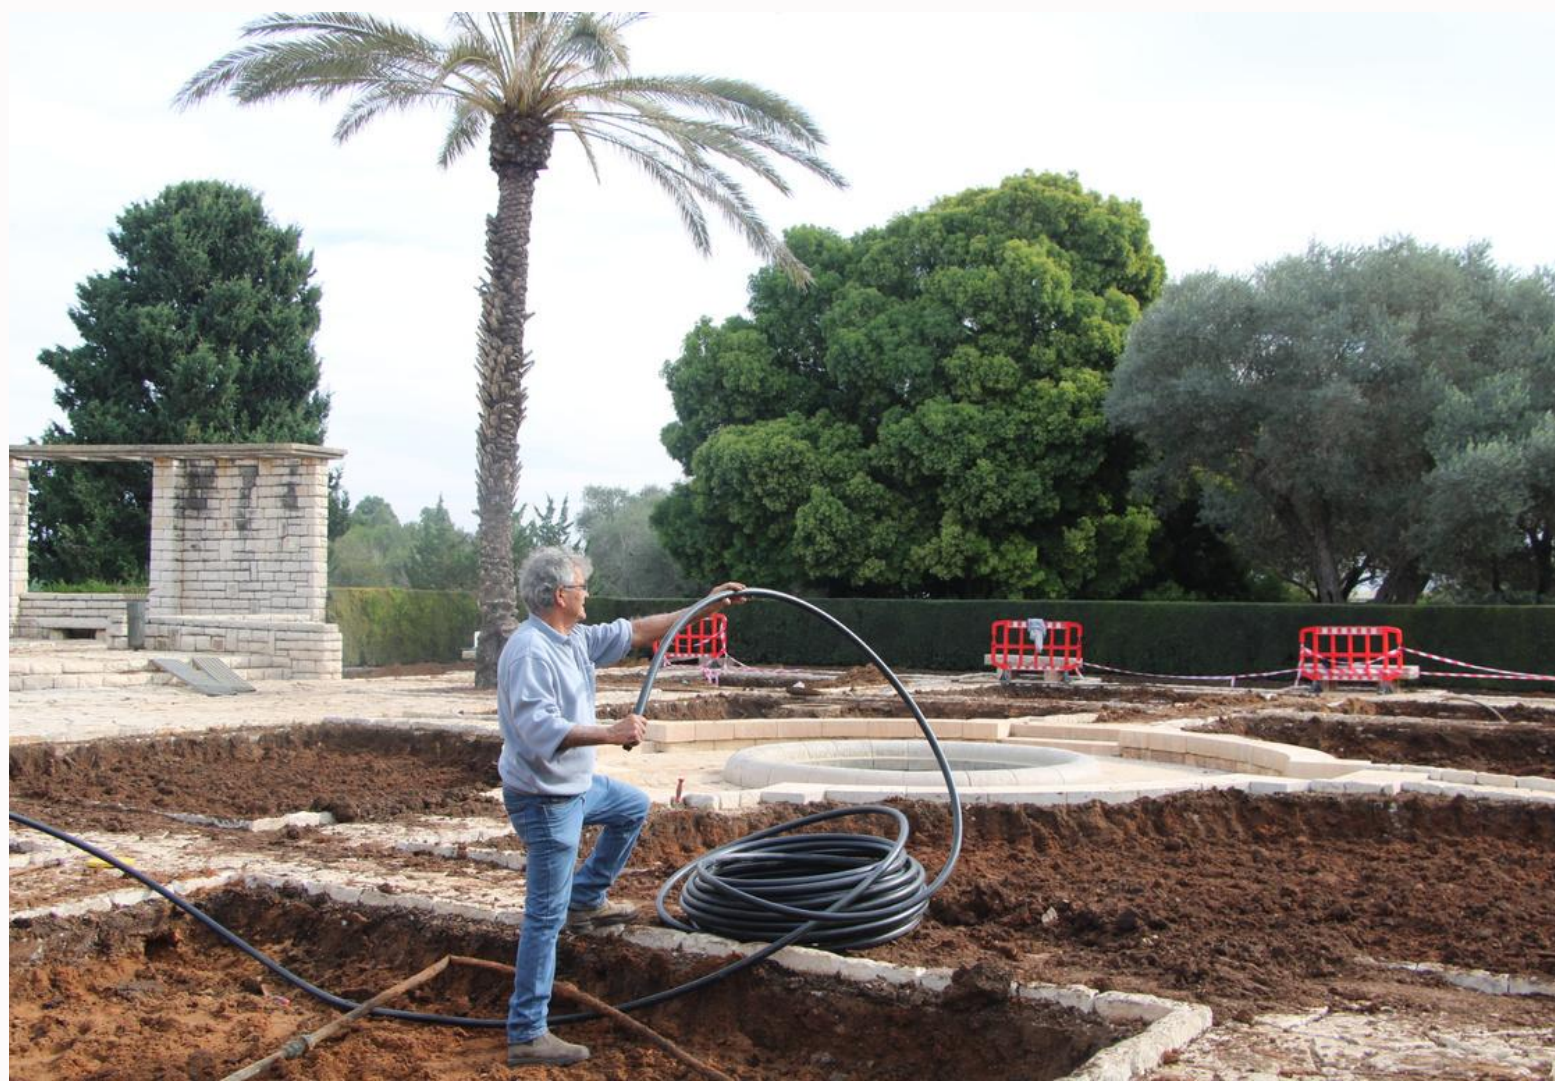
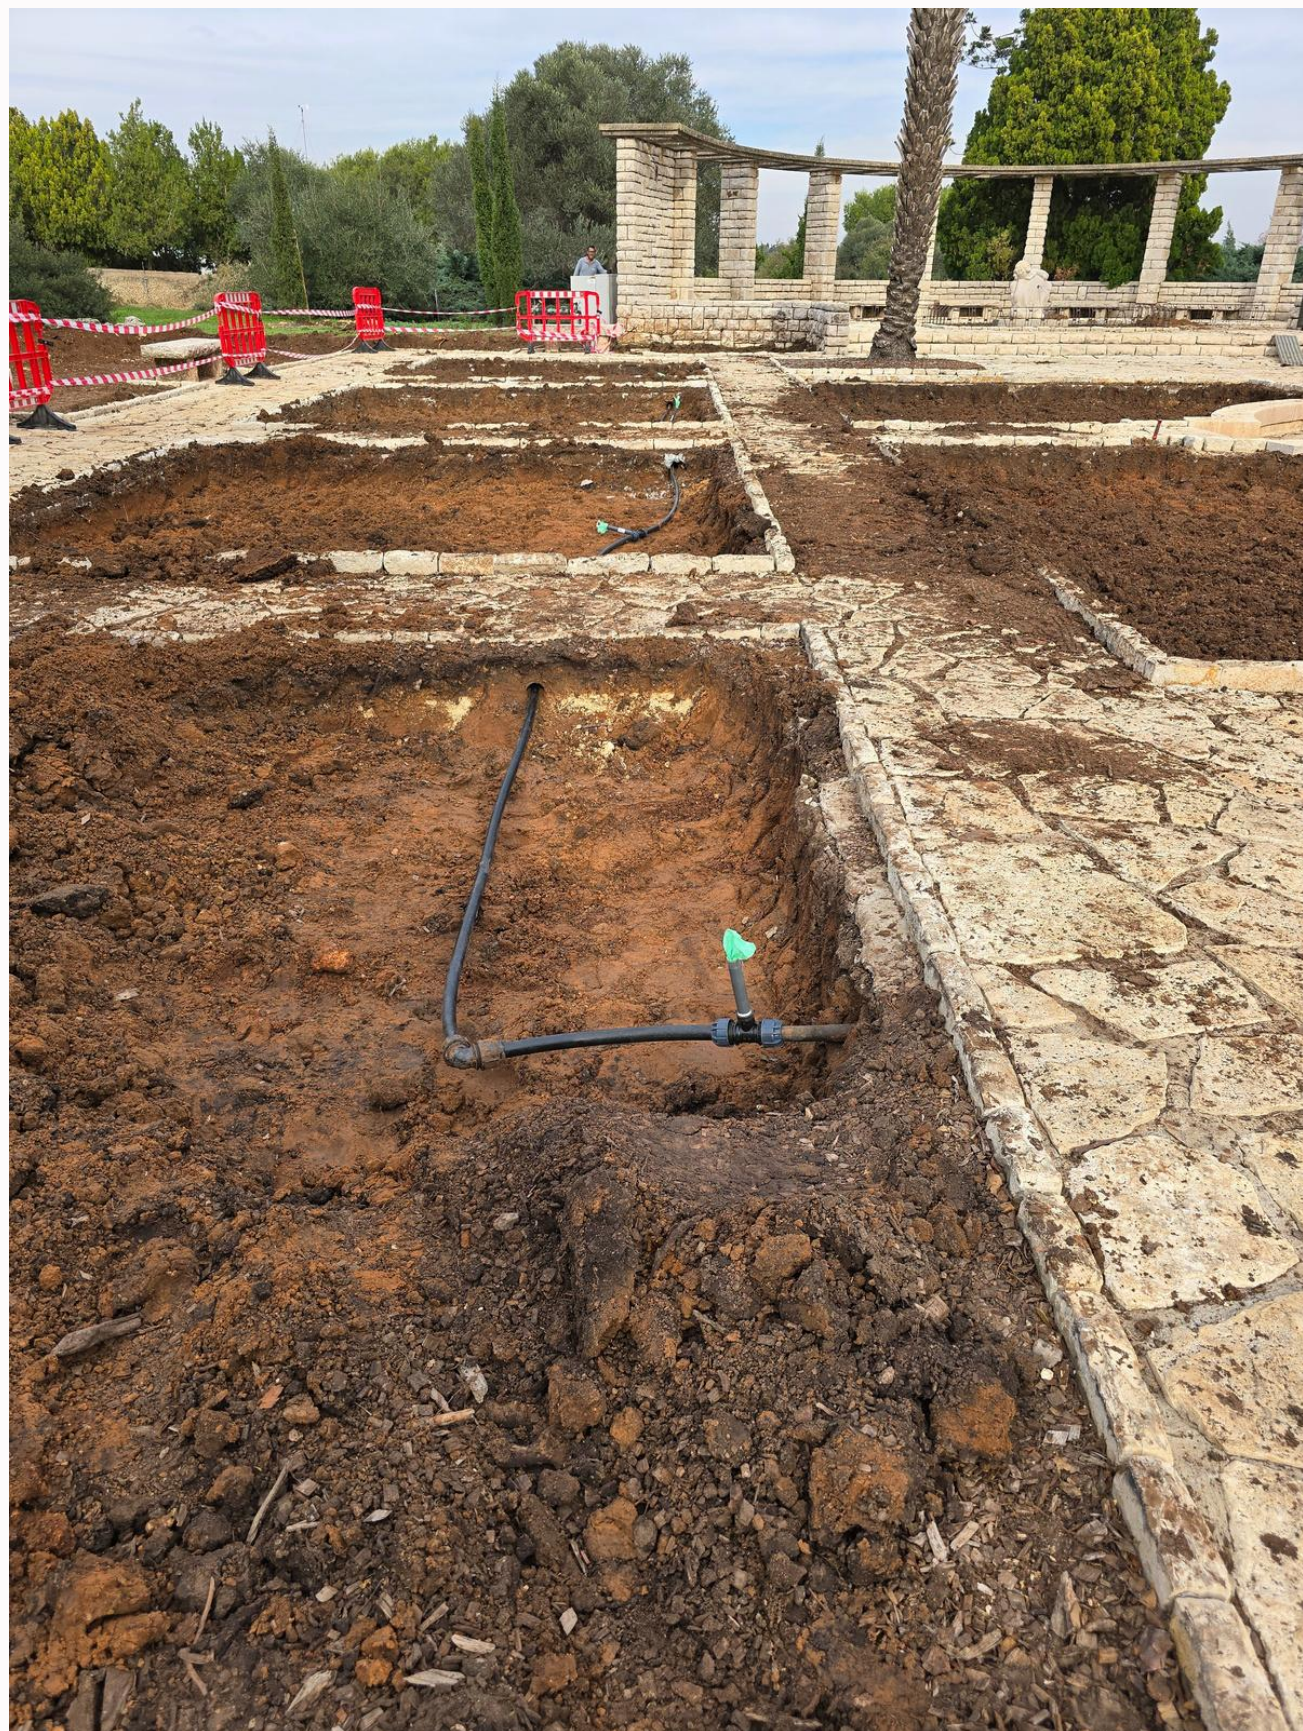
- קווי השקיה ראשיים חדשים
- שרזולים חדשים מתחת לשבילים

# פריסת מערכת השקייה

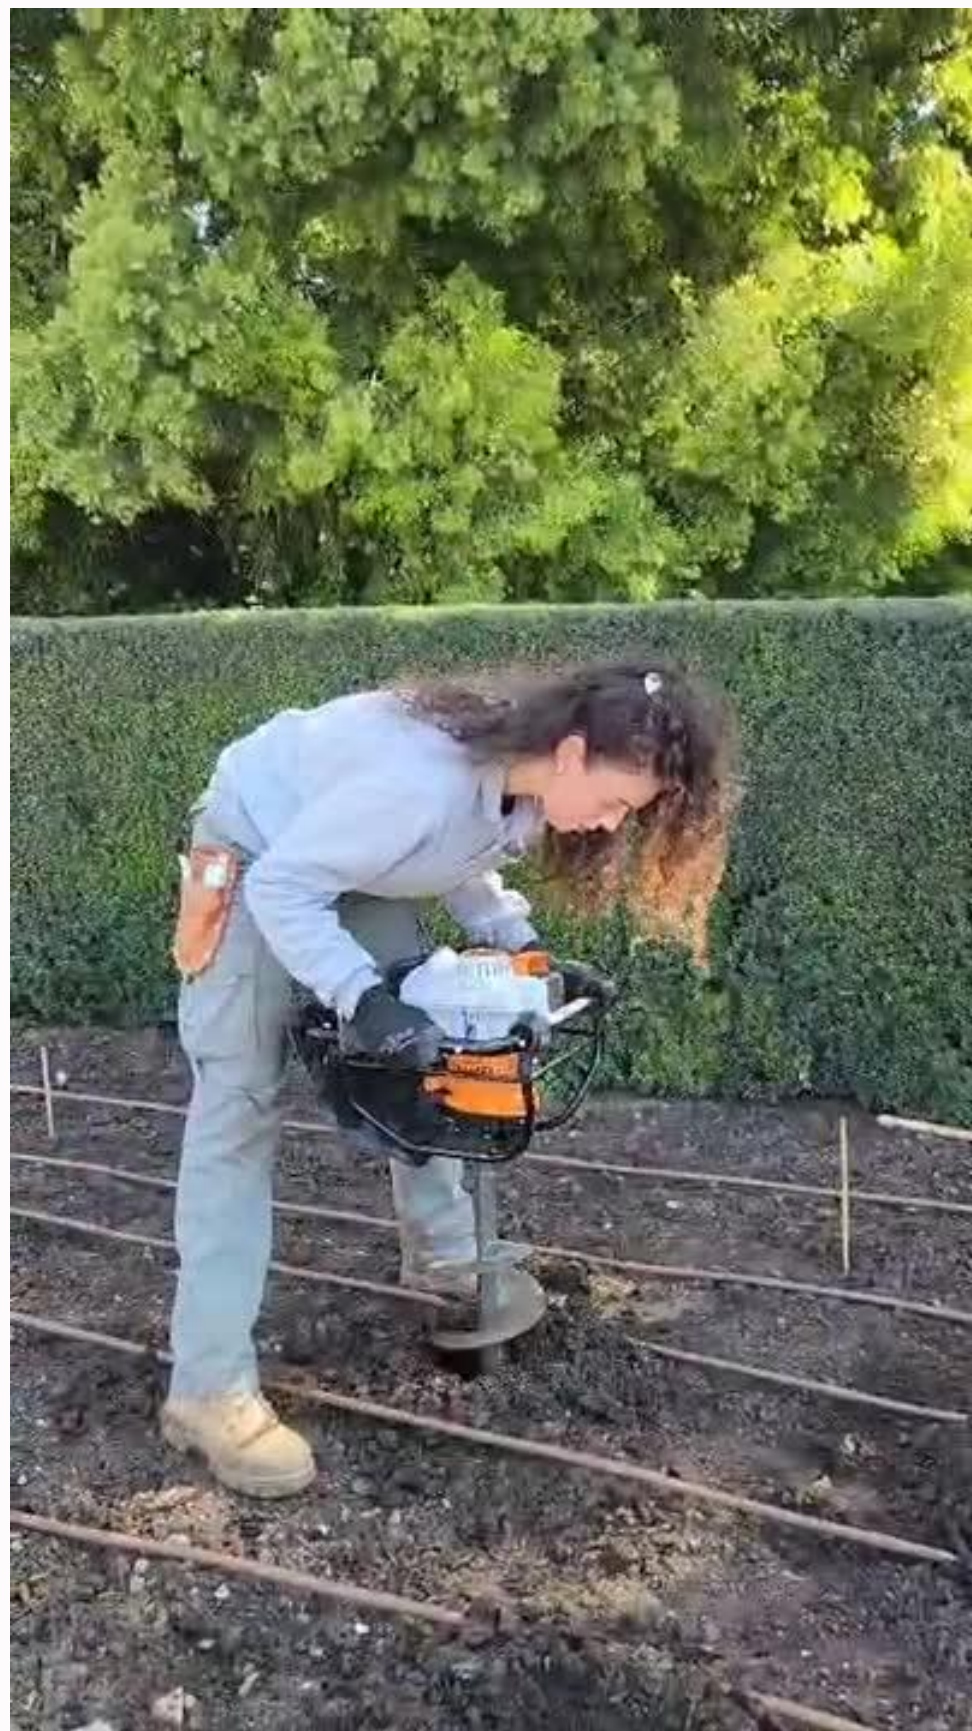
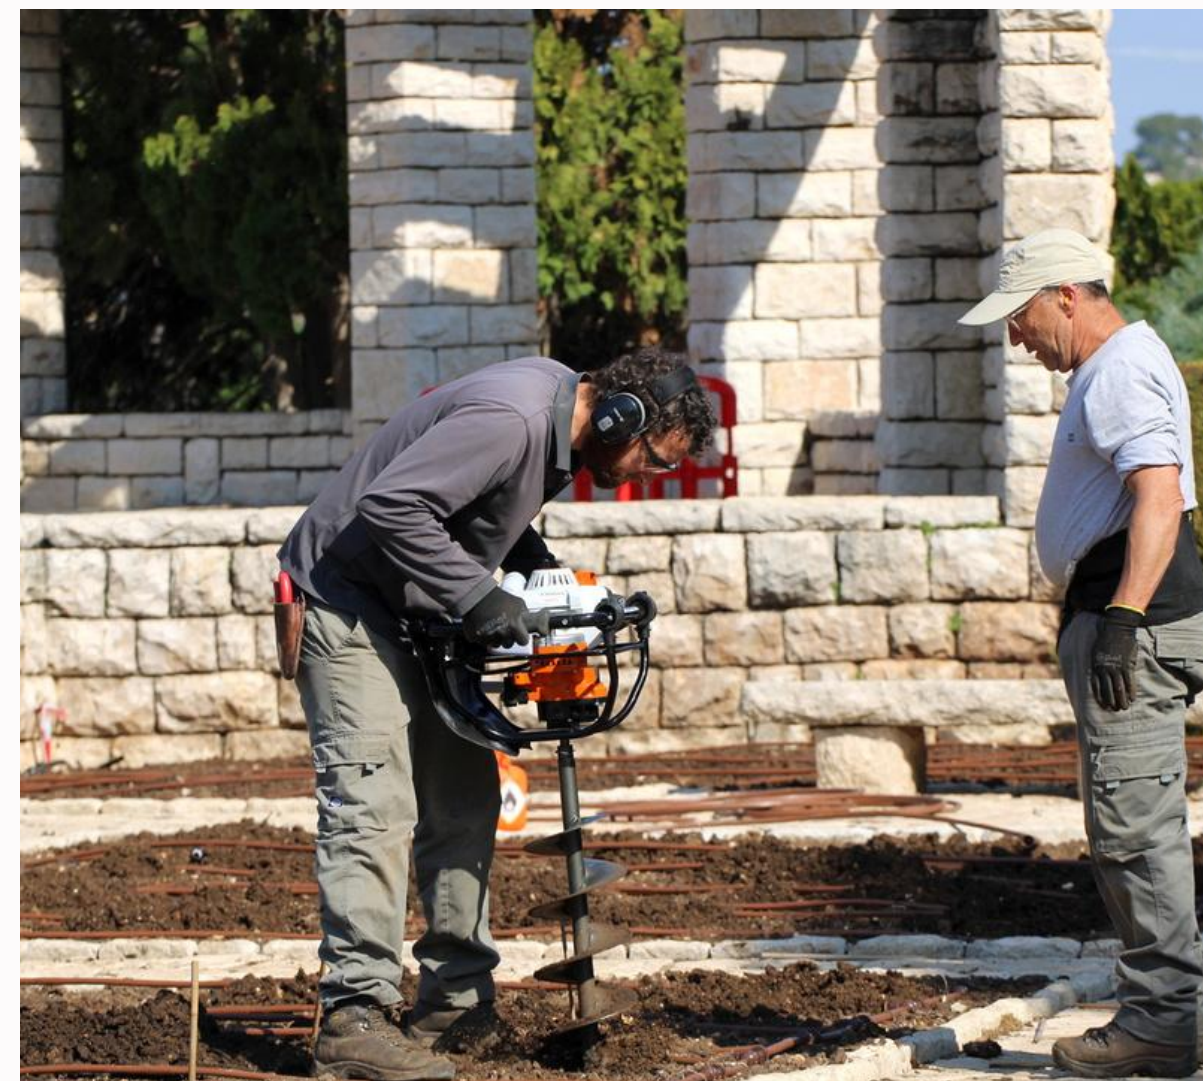
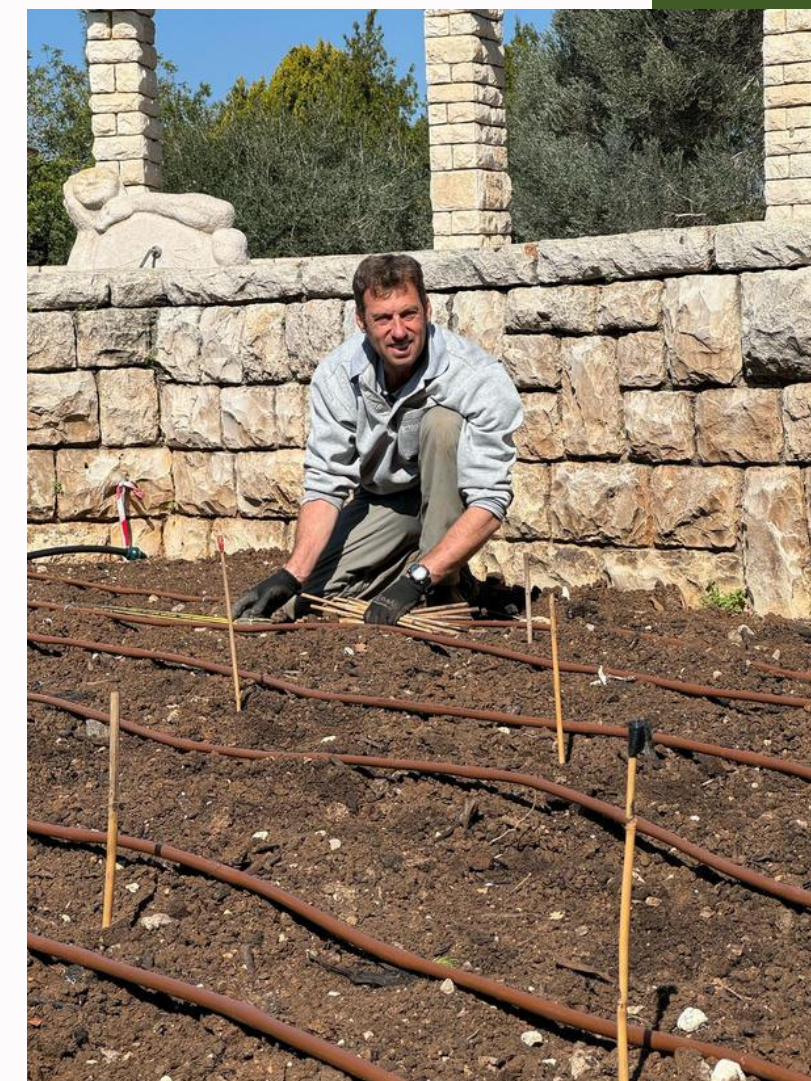
# הכנות לשתילה

- סימון בורות
- חפירת בורות

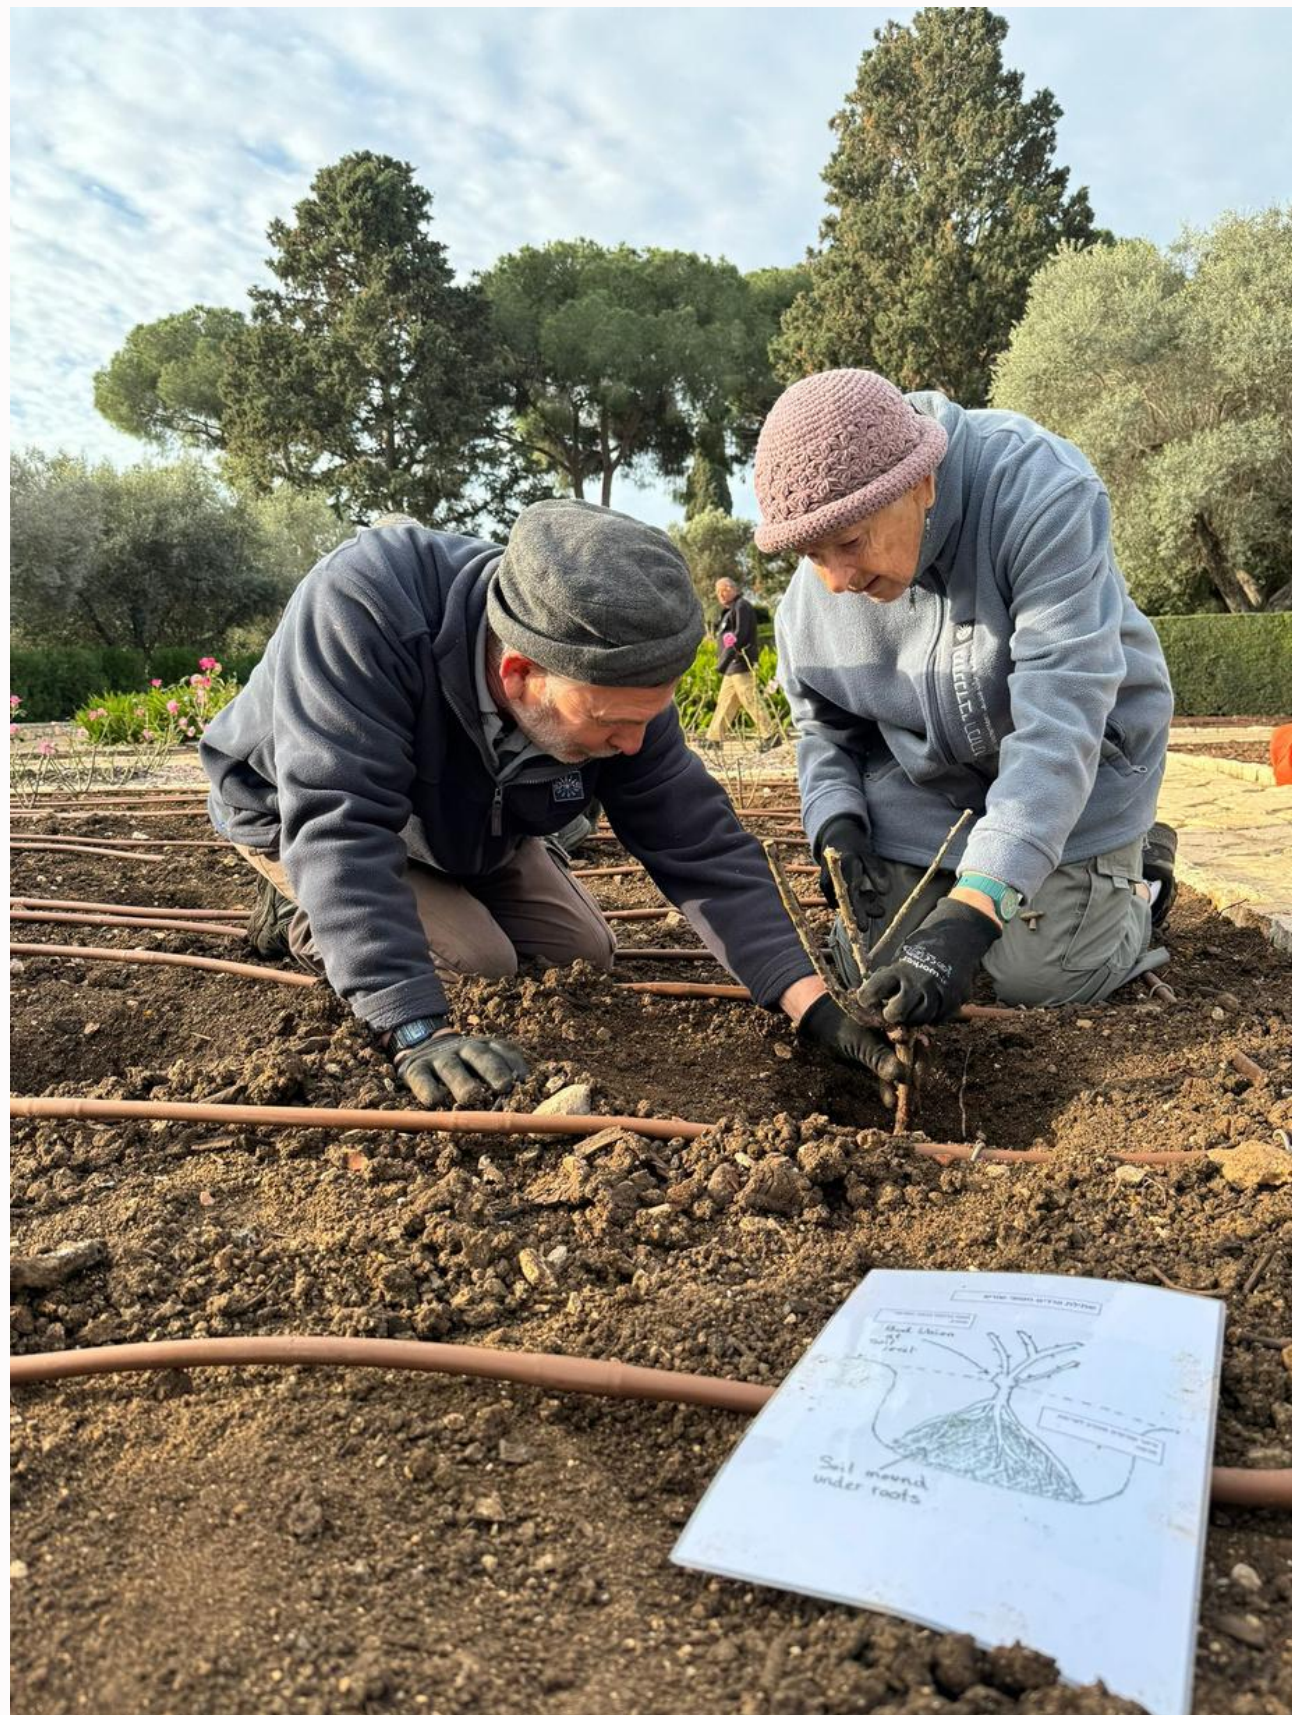
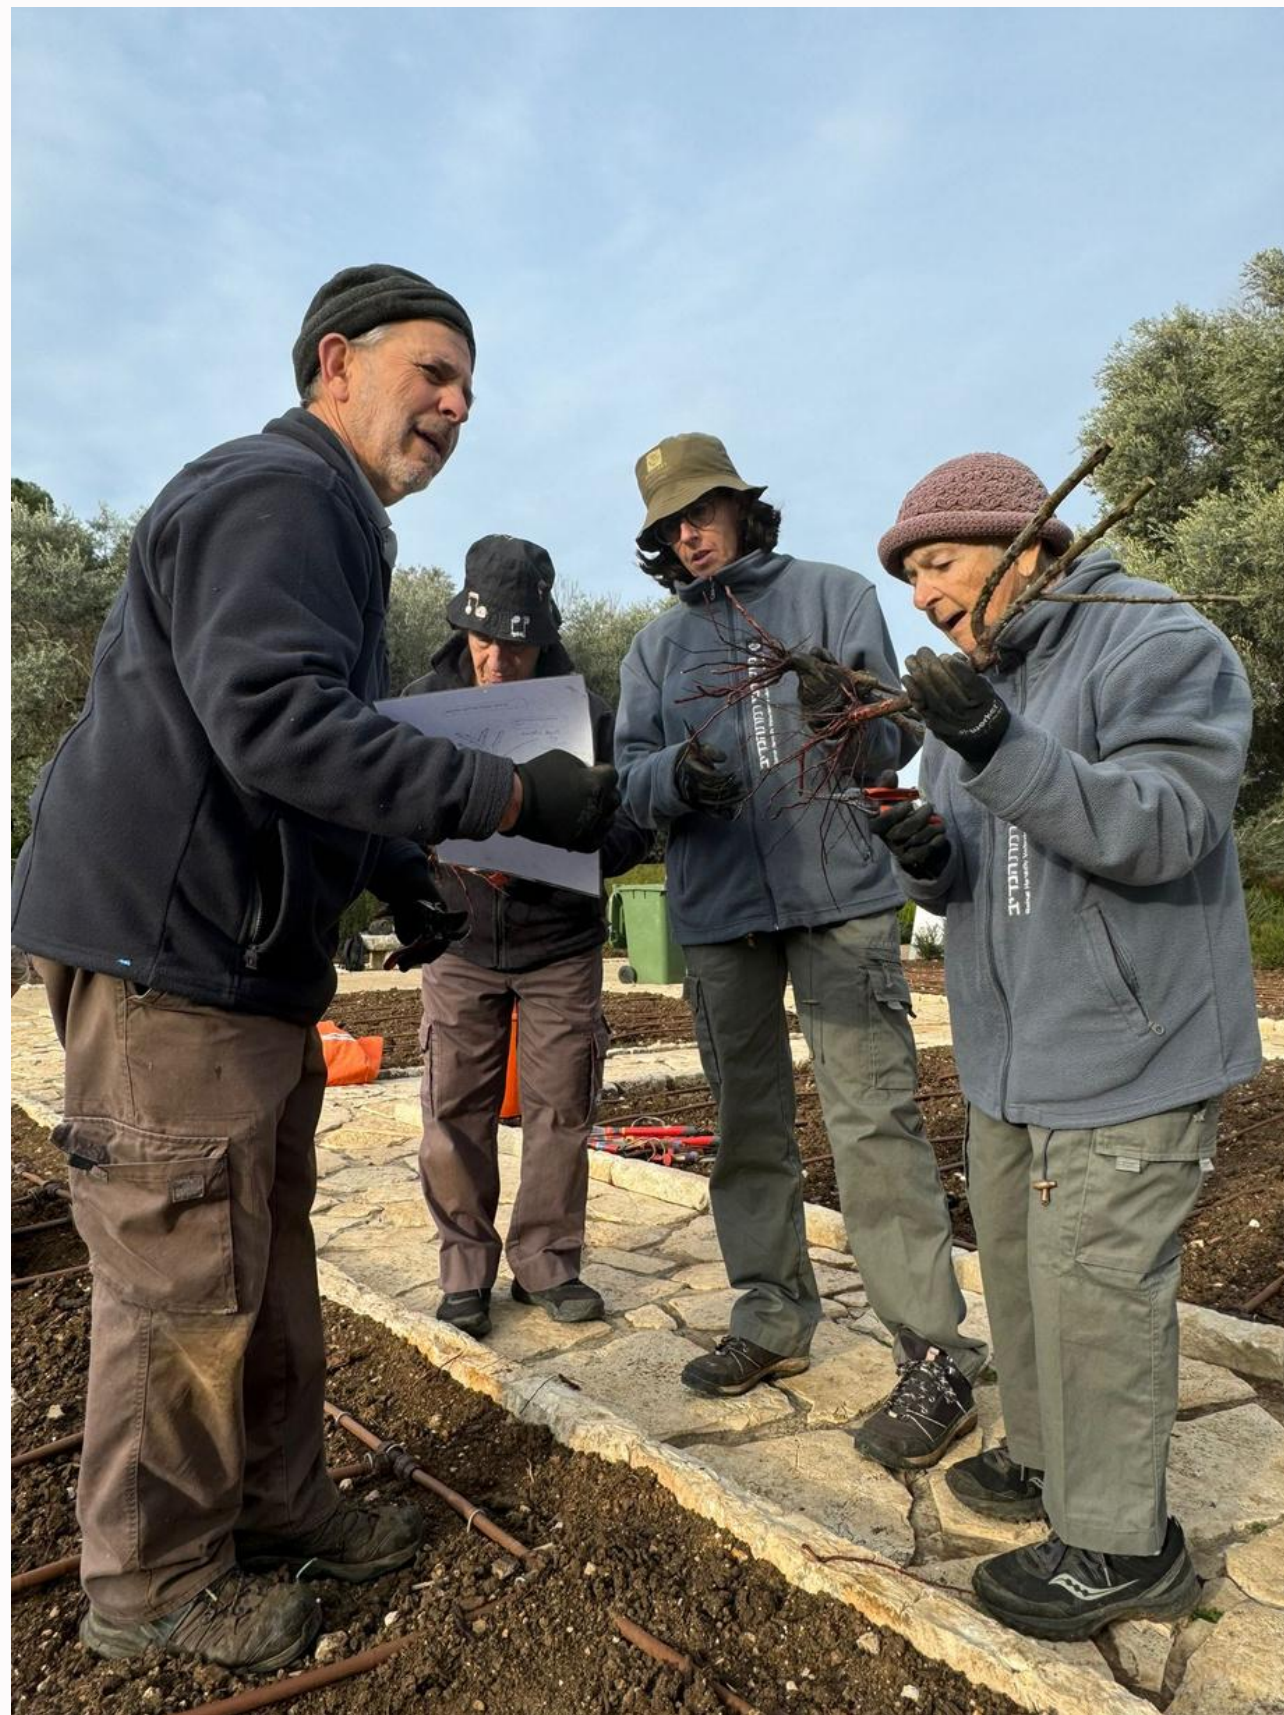
# תרשים שתילה לתידוך הגננים

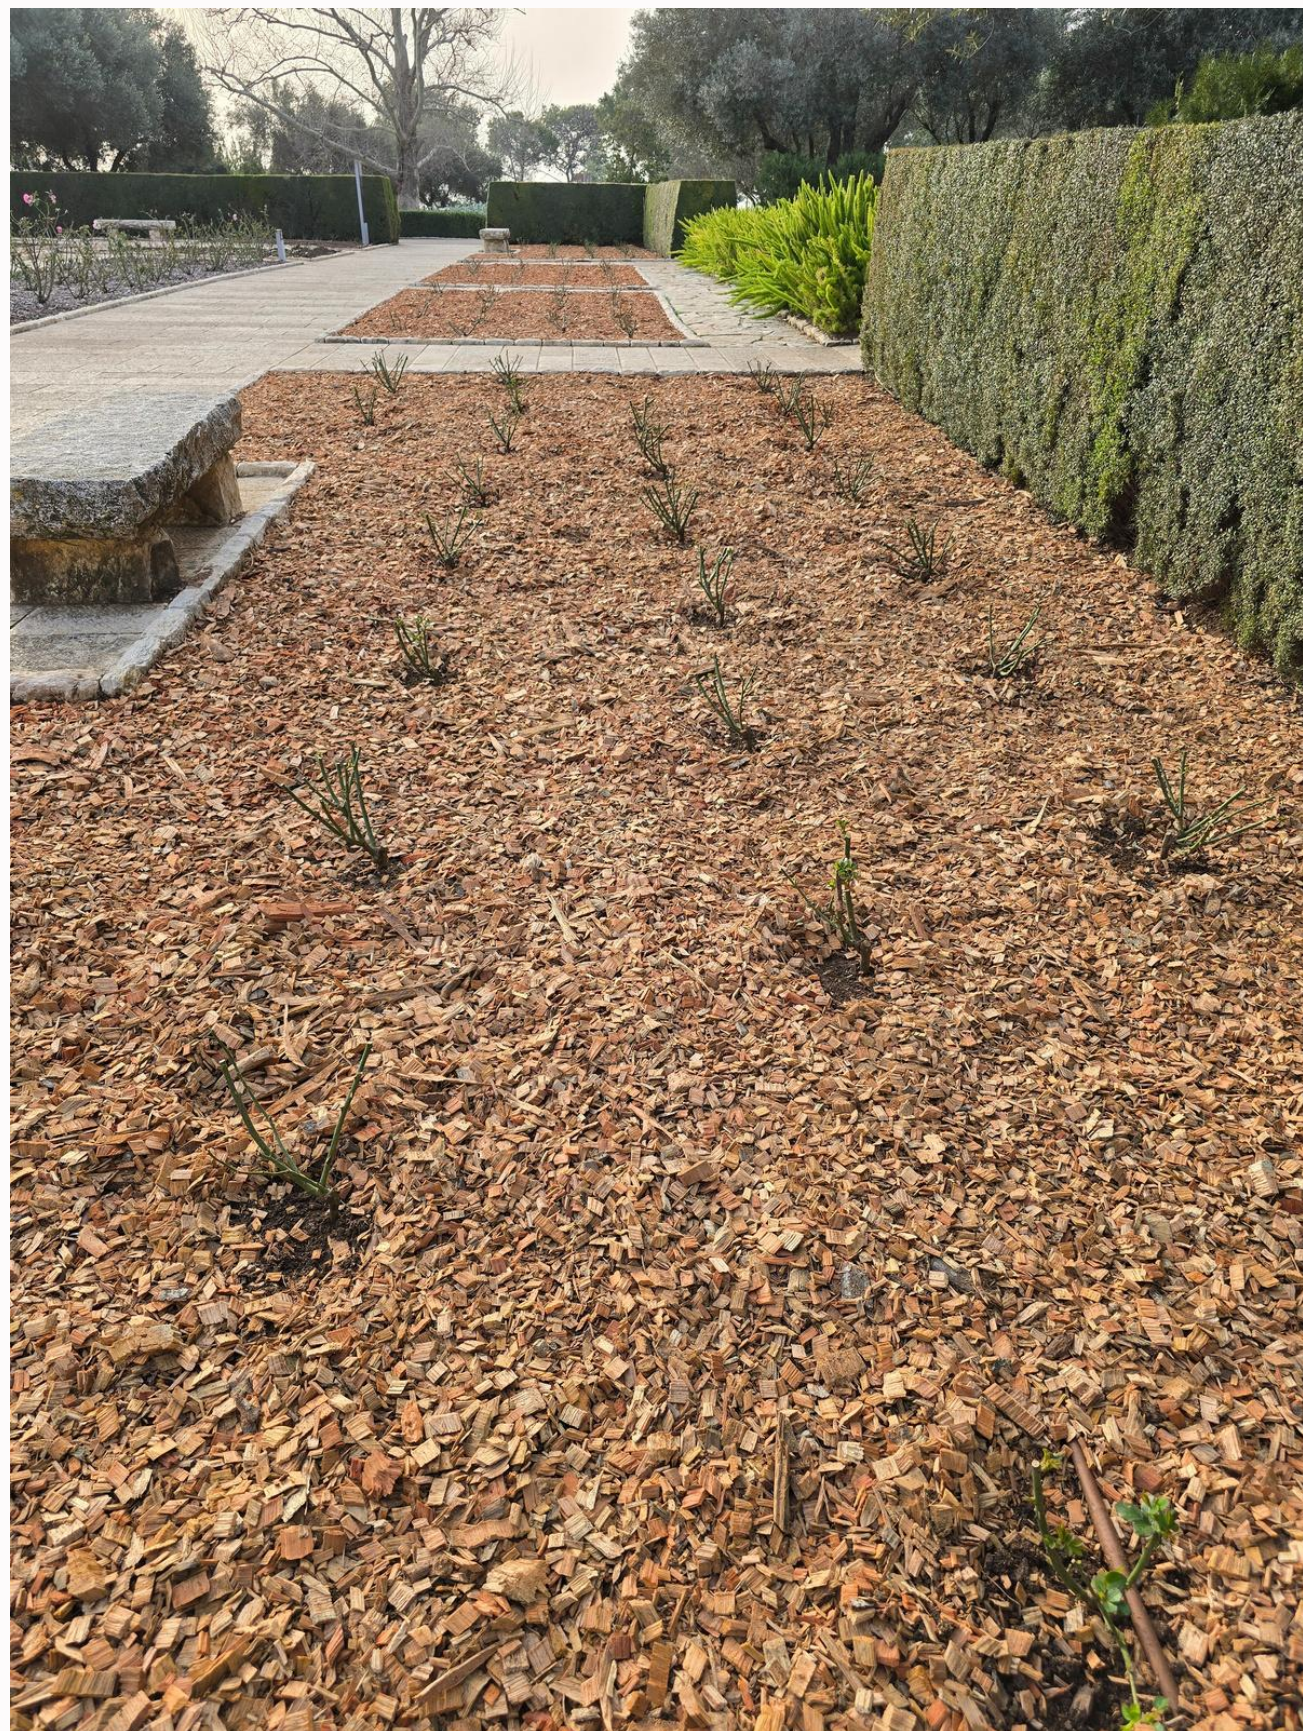
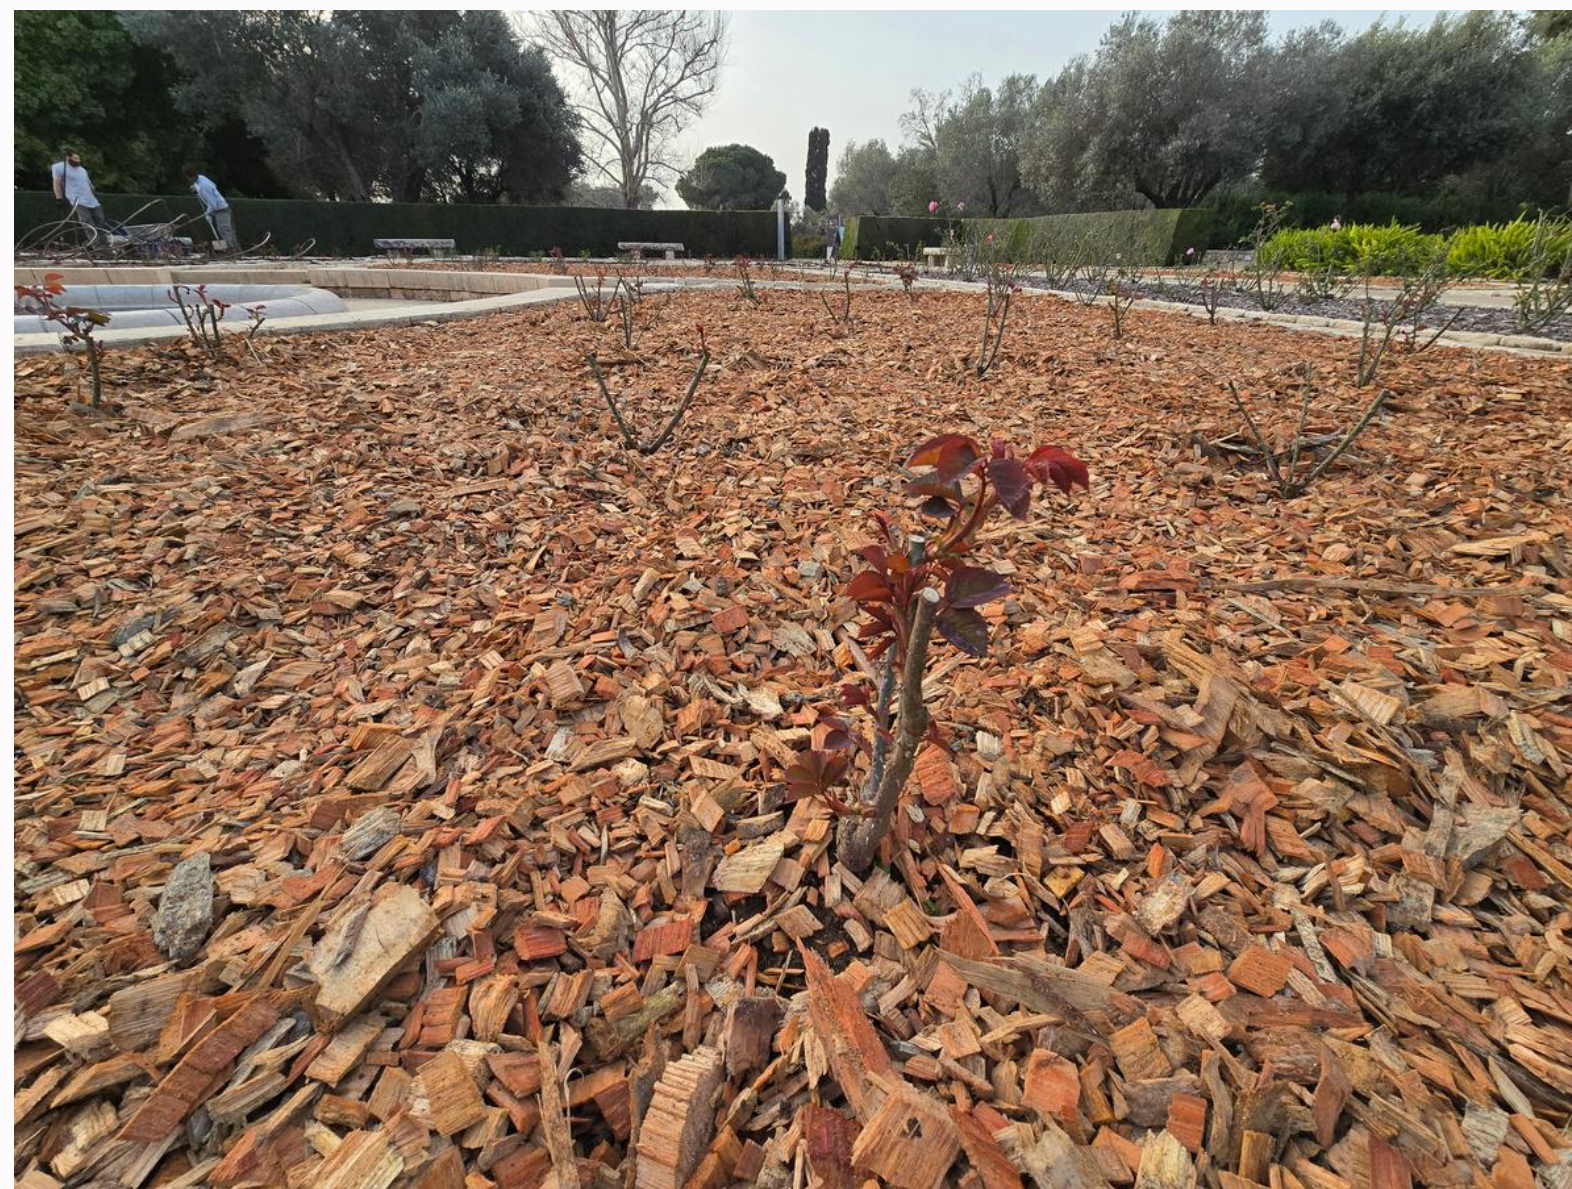
# סיום שתילה 13/2/25
